## RAPPORT DE RESTAURATION

**Nom de l'artiste:** Alfred LOMBARD

**Titre de l'oeuvre:** La terrasse de l'atelier du peintre à Marseille

**ref. MPR 7702 Dossier P 7313**

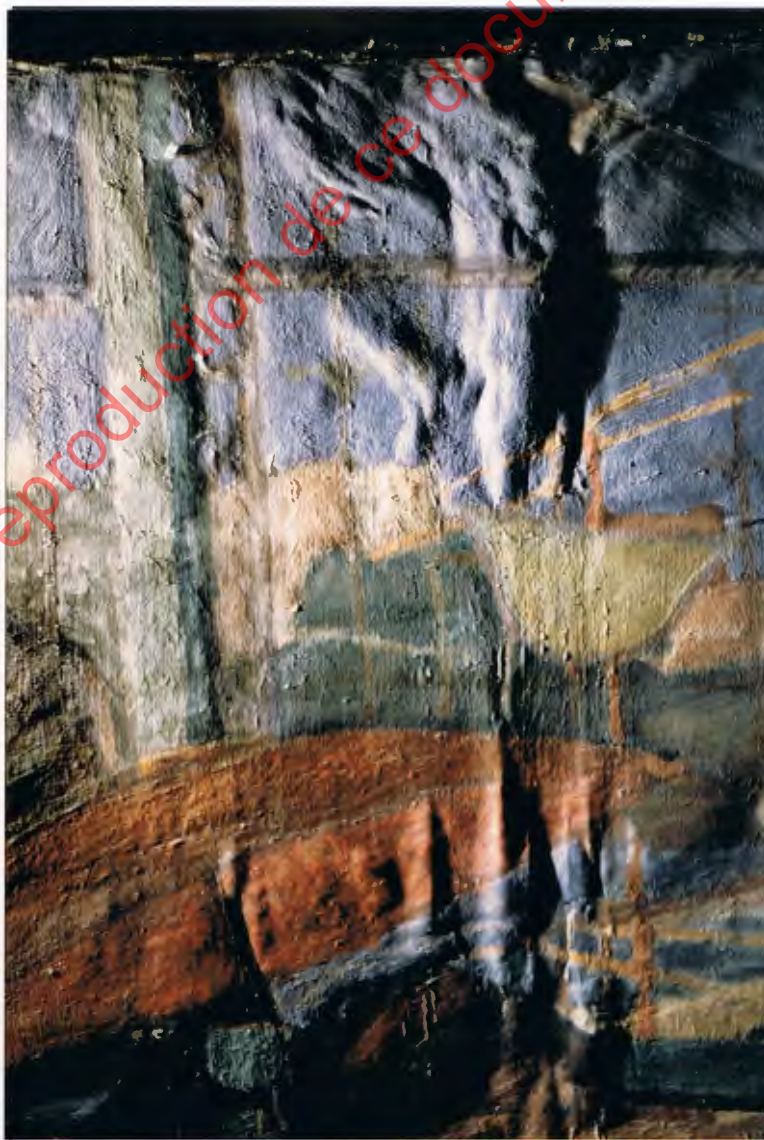
- ☛ La formation de cloques ou de boursouflures fig.(1).

fig 1: Cloques et boursouflures

Les conditions de conservation de l'oeuvre sont la principale cause de son état d'altération. Les effets de dégradation ont été certainement amplifiés par le fait que l'oeuvre ait été rentoilée. Mais notons que si l'oeuvre a subi un rentoilage c'est probablement qu'elle présentait déjà des signes de fragilité.

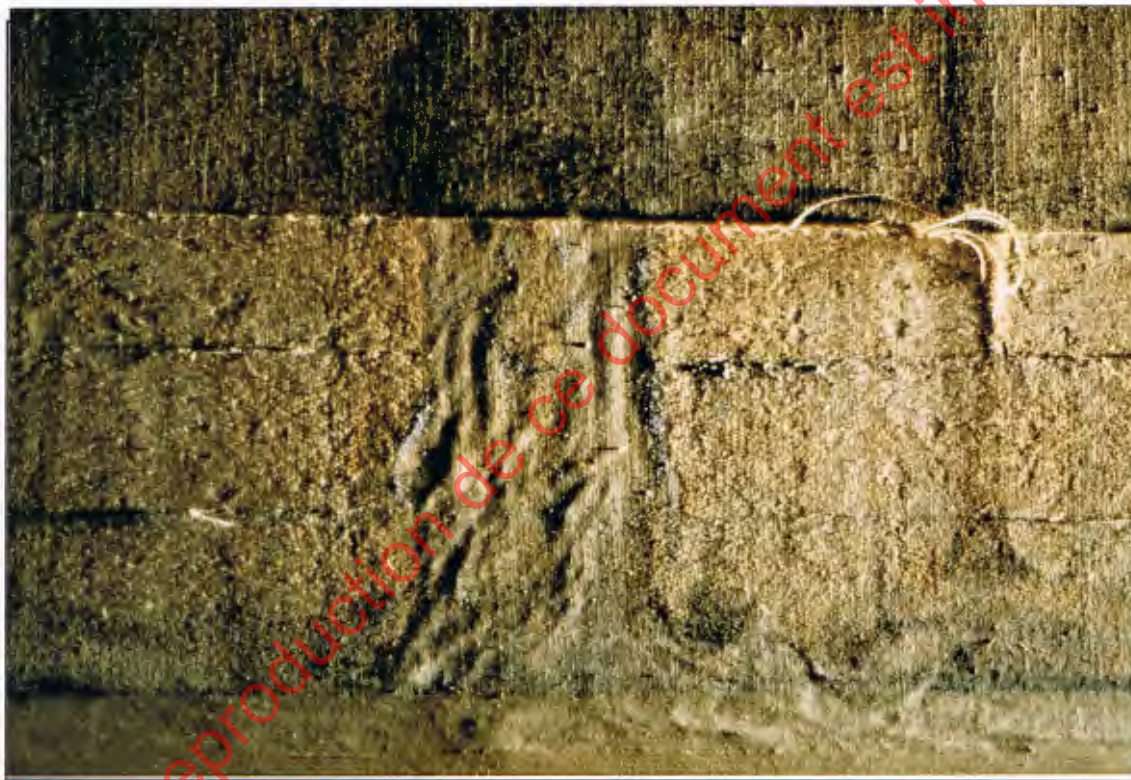
Les cloques résultent du décollement des deux toiles, fig.(2)

Figure 2: Décollement des deux toiles

Lors du mouillage, la superposition des forces de retrait de la toile de rentoilage et la perte du pouvoir d'adhésion de la colle animale sont à l'origine de la rupture adhésive des toiles et la formation de cloques. Ces cloques sont localisées très exactement au départ de la coulure dans les zones où la quantité d'eau a été la plus abondante.

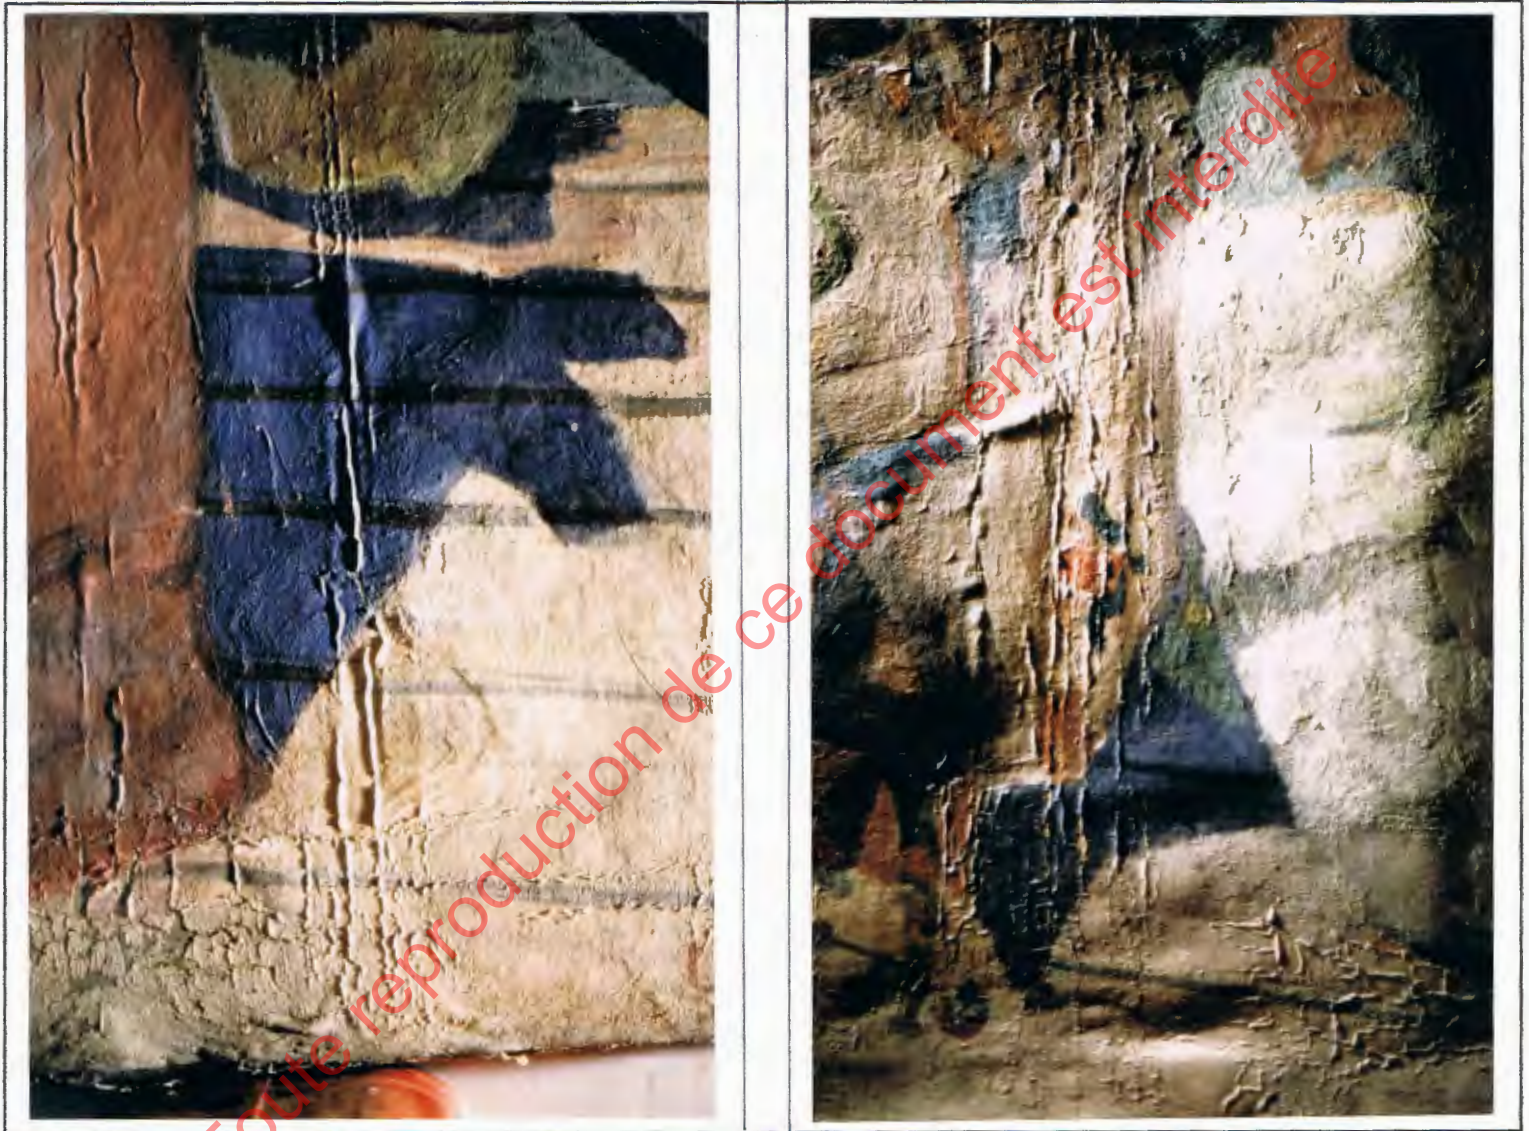
☞ Des soulèvements avec des écailles en toit, fig.(3,4)

Figure 3 et 4: Ecailles en toit

Au niveau des coulures, dans les zones où le décollement des toiles ne s'est pas manifesté, la toile d'origine très nerveuse s'est rétractée en provoquant sous l'effet des forces de compression des écailles en toit.

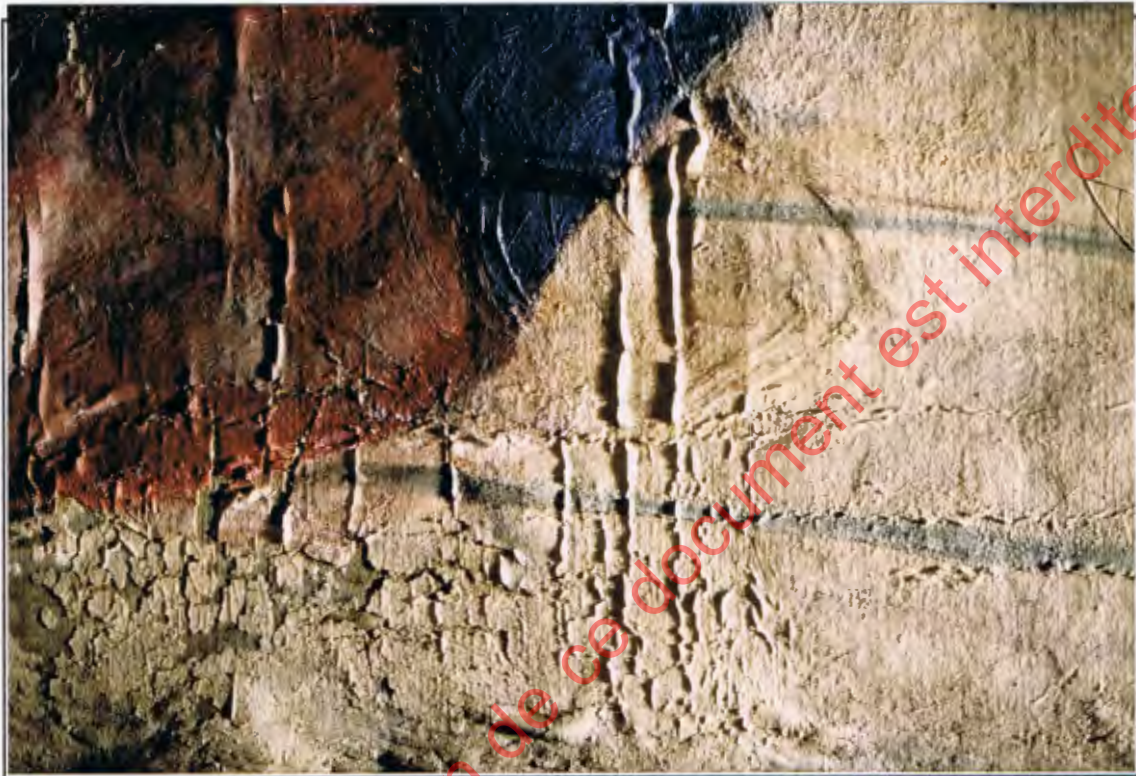
☞ Les lacunes bien que présentent sur l'ensemble de l'oeuvre se trouvent concentrer dans le bas du tableau, là ou l'eau a stagné le plus longtemps, fig. (5)

Figure 5: Lacunes

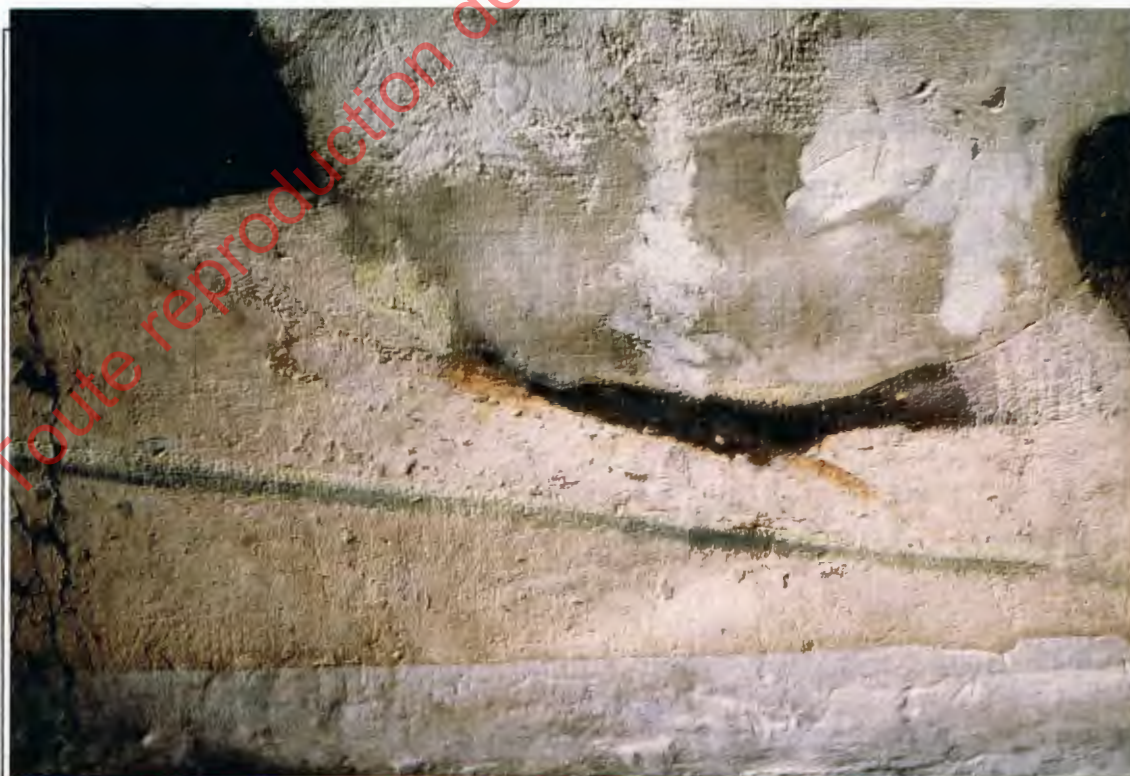
Le tableau avait été recouvert d'une protection de papier japon et cire résine pour le transport malgré une zone en réserve où la toile apparaît, fig.(6)

Figure 6: Réserve

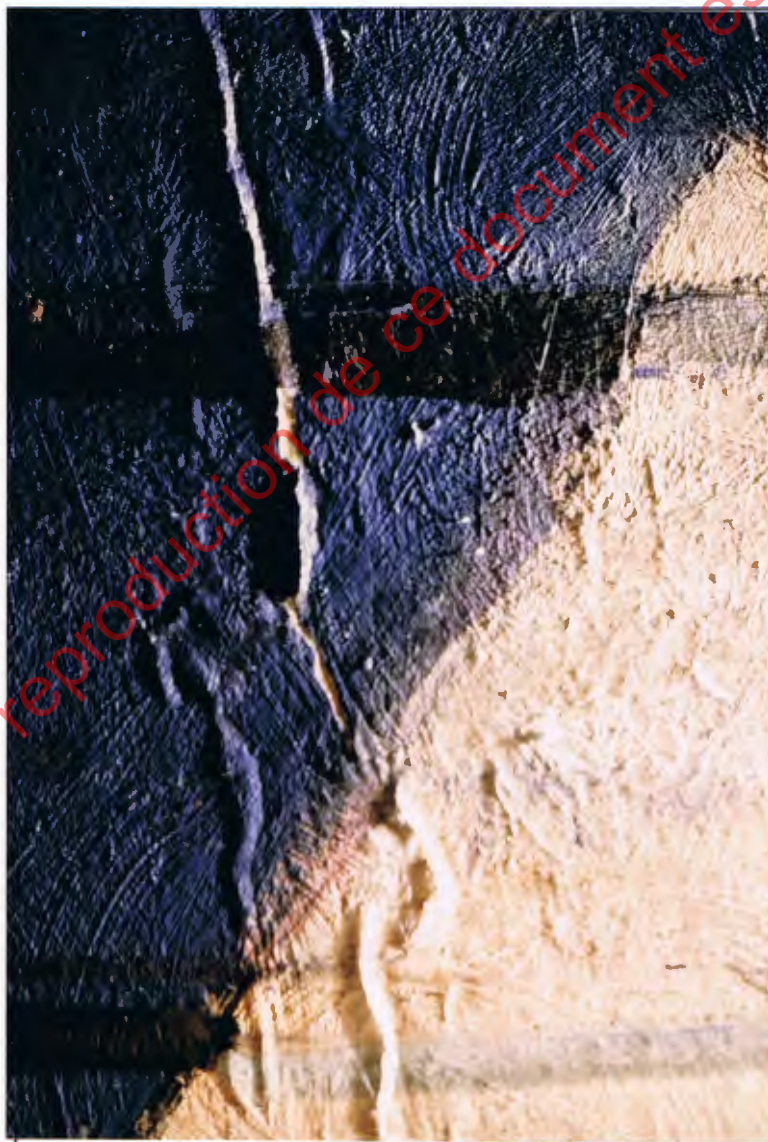
Le retrait s'est effectué en détrempant la cire résine au White Spirit. Le papier est retiré par bande. Des résidus de cire se sont incrustés dans les craquelures, fig. ( 7).

Figure 7: Traces de cire résine

Malgré un nettoyage au White Spirit méticuleux une fine pellicule de cire est restée en surface.

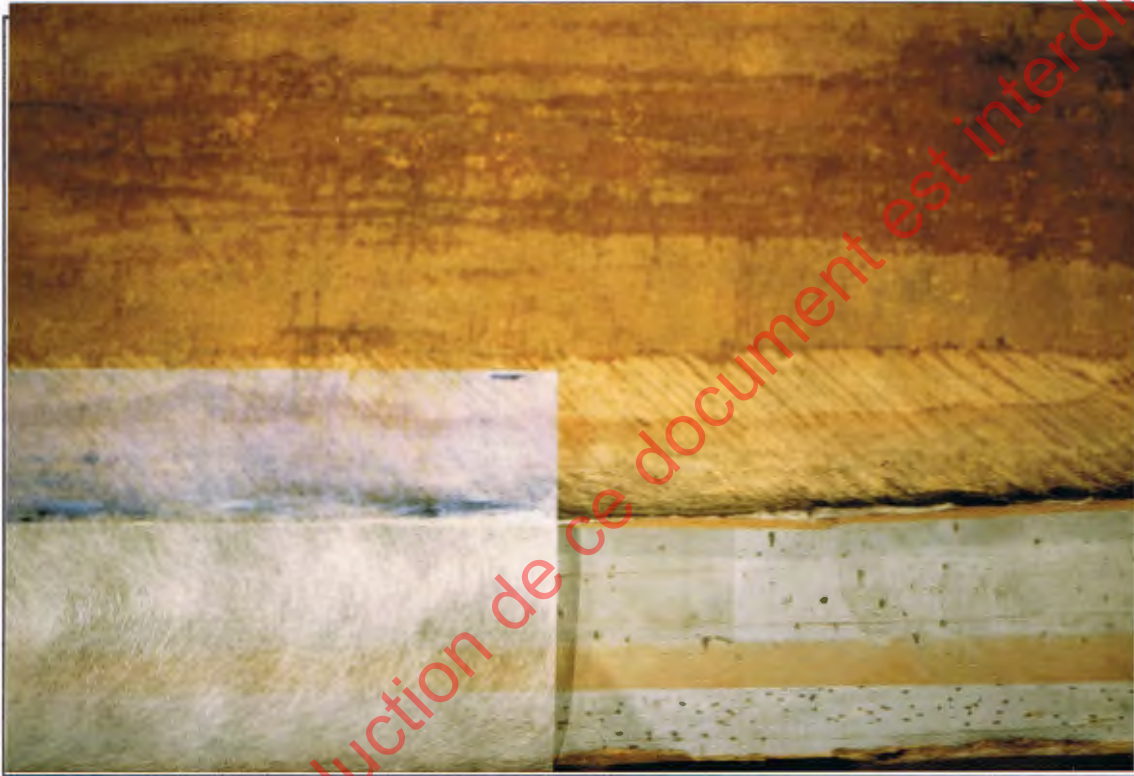
Figure 8: Bande de non-tissé de polyester

3- Collage sur 5 cm d'une bande de non-tissé de polyester avec du PLEXTOL B 500 épaissi sur le pourtour du tableau fig. (8 )

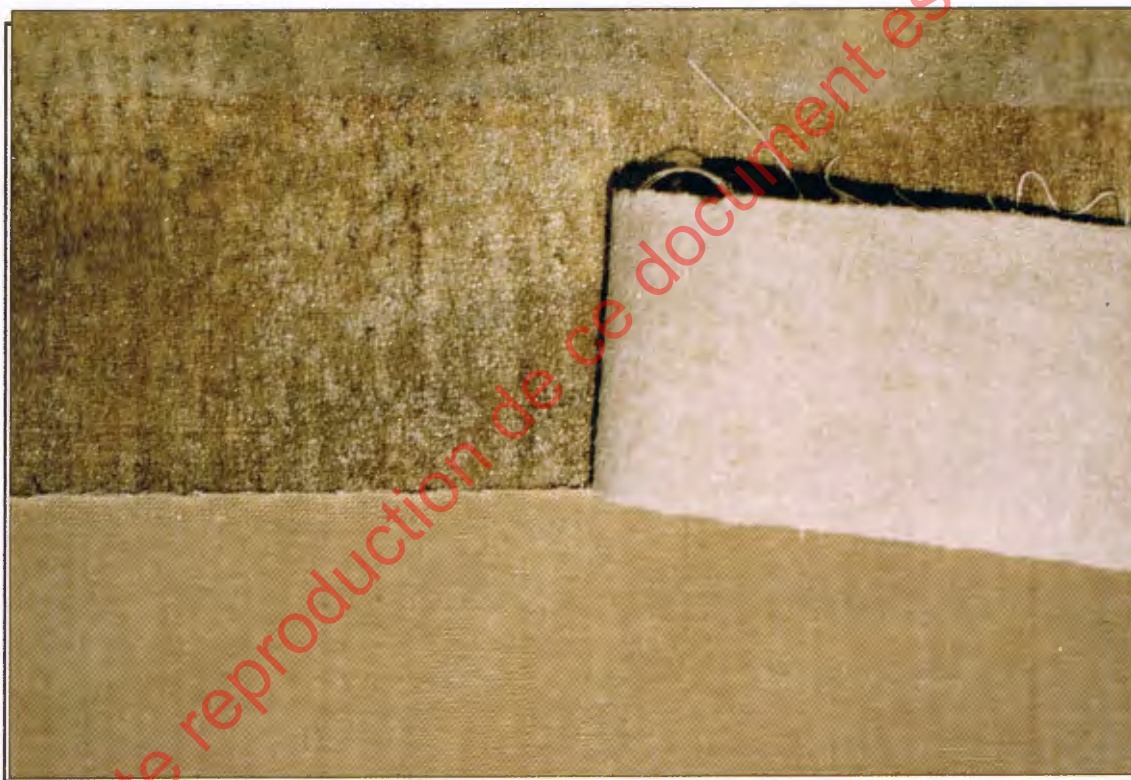
Figure 9: suppression de la toile de rentoilage

Le retrait de la toile s'est fait à sec en arrachant des bandes d'environ 5 cm de large fig. (9)

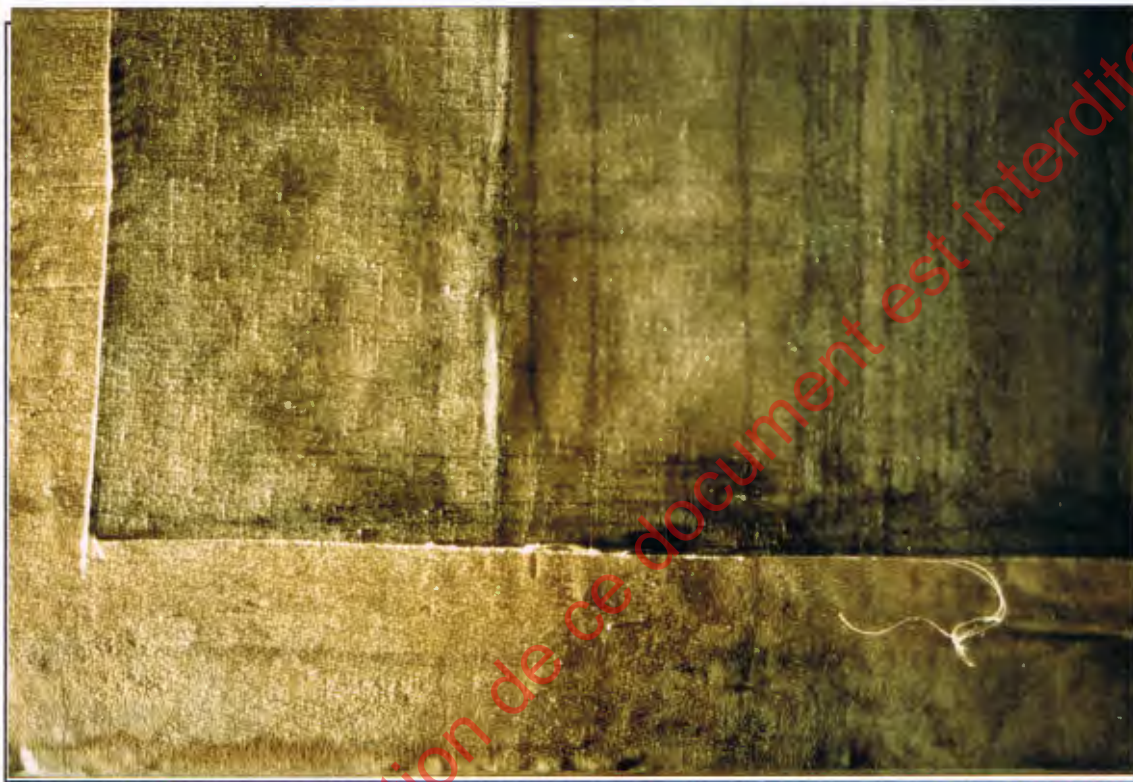
La colle animale reste intégralement sur la toile originale fig. (10)

Figure 10: Résidu de colle animale

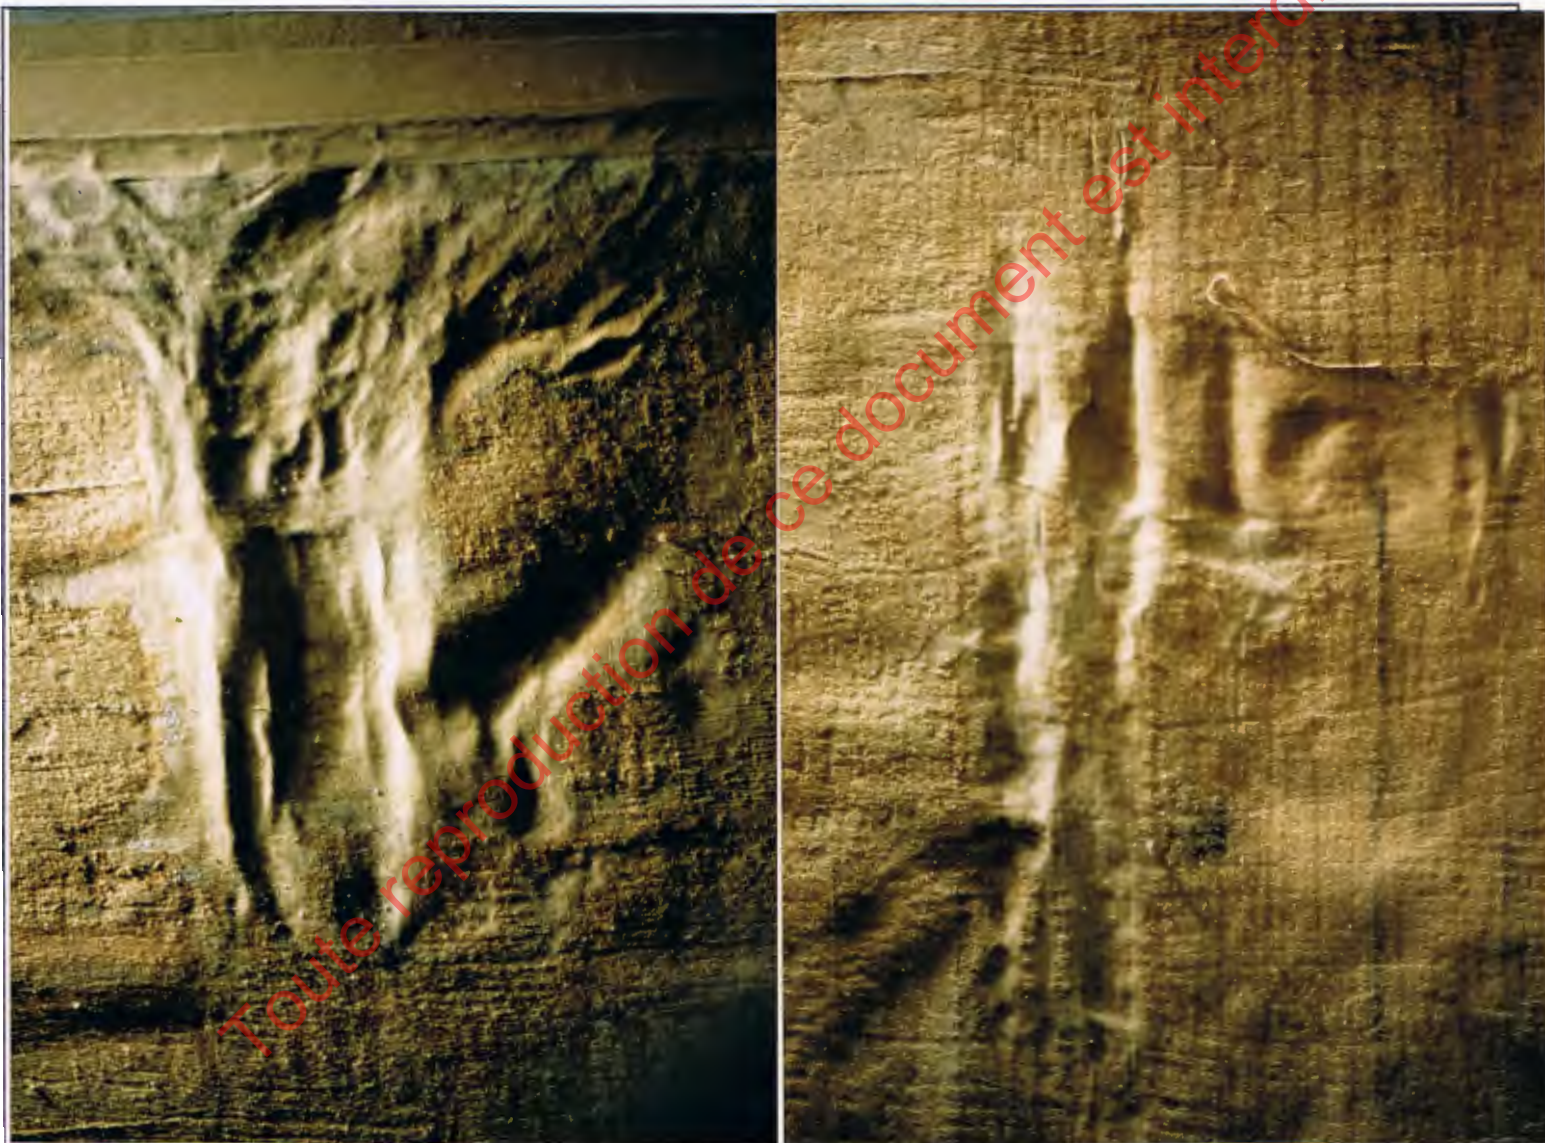
Après le retrait de la toile, les déformations, cloques, boursouflures, apparaissent très fortement en creux, fig.(12,13)

Figure 11 et 12: Cloques et boursouflures vues du revers

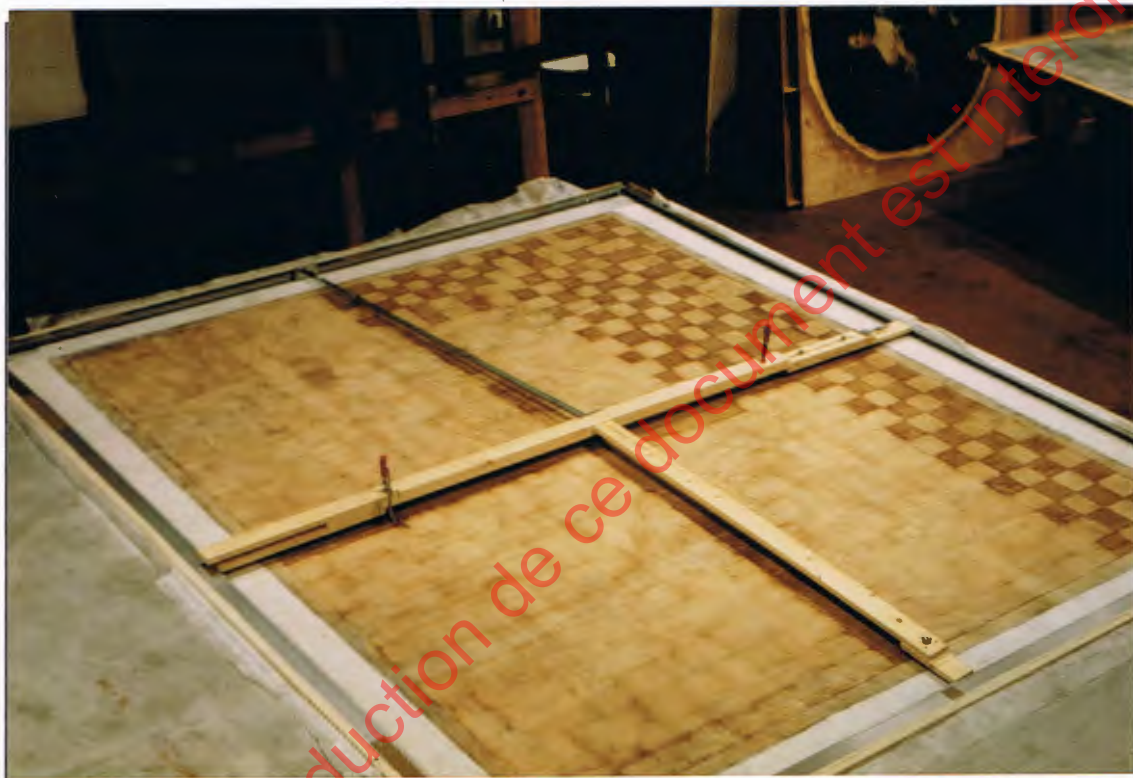
Figure 13:Gonflement de la colle à la Méthyle cellulose

Le gonflement de la colle se fait avec une solution à 5% de méthyle cellulose dans l'eau. La méthyle cellulose est passée en damier sur la surface du revers fig.(13)

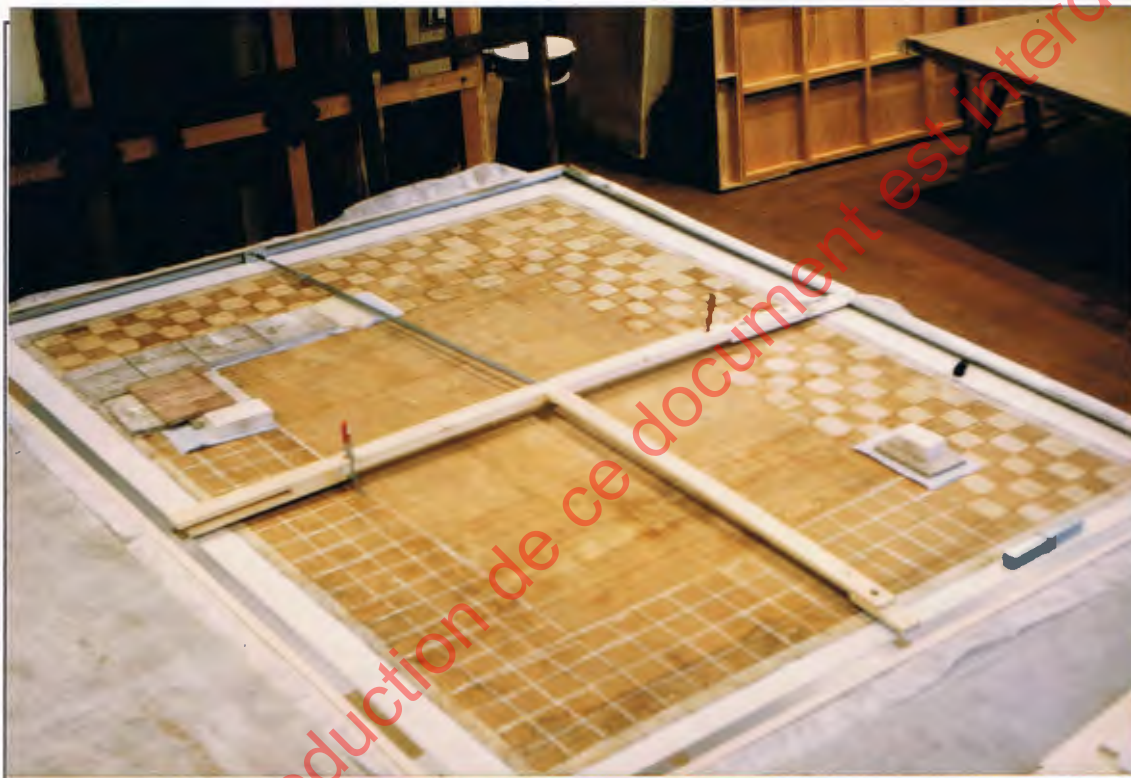
Figure 14: Revers en cours de nettoyage

Le séchage se fait sous poids en ayant soin d'interposer un papier qui absorbe le maximum d'humidité, fig. (14 ).

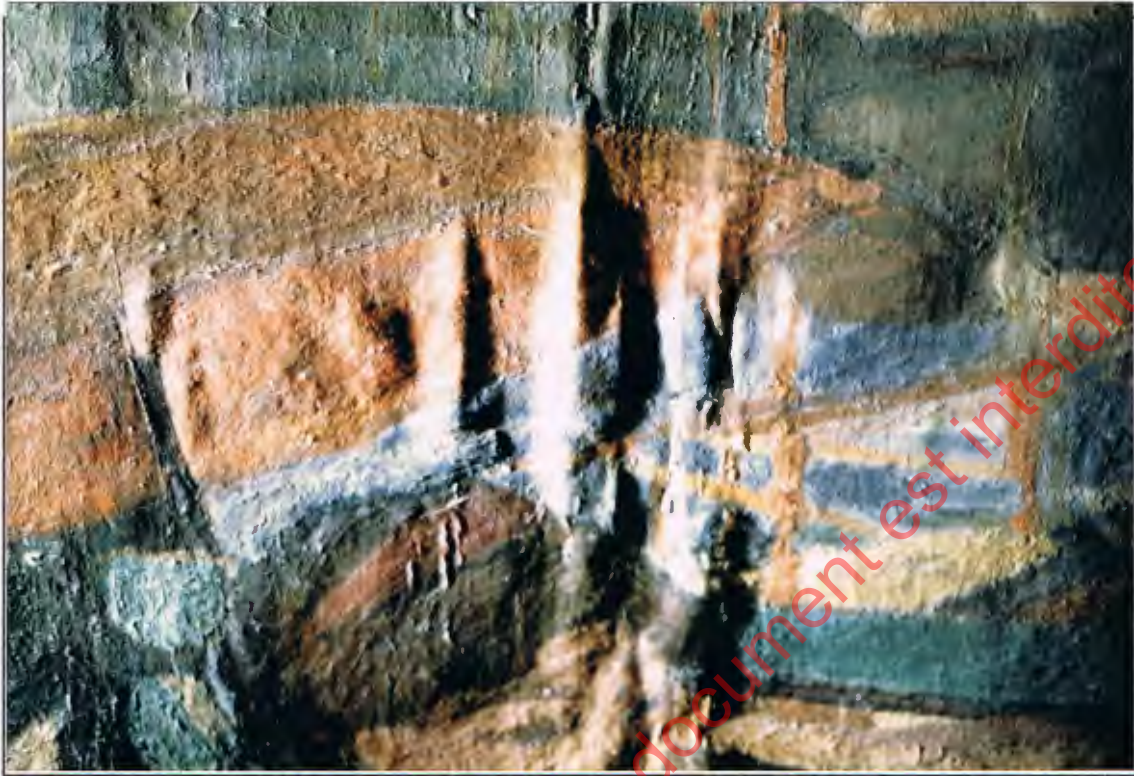
Durant ces opérations les déformations se sont légèrement résorbées, fig. (15,16).

Figures 15: Avant nettoyage de la colle

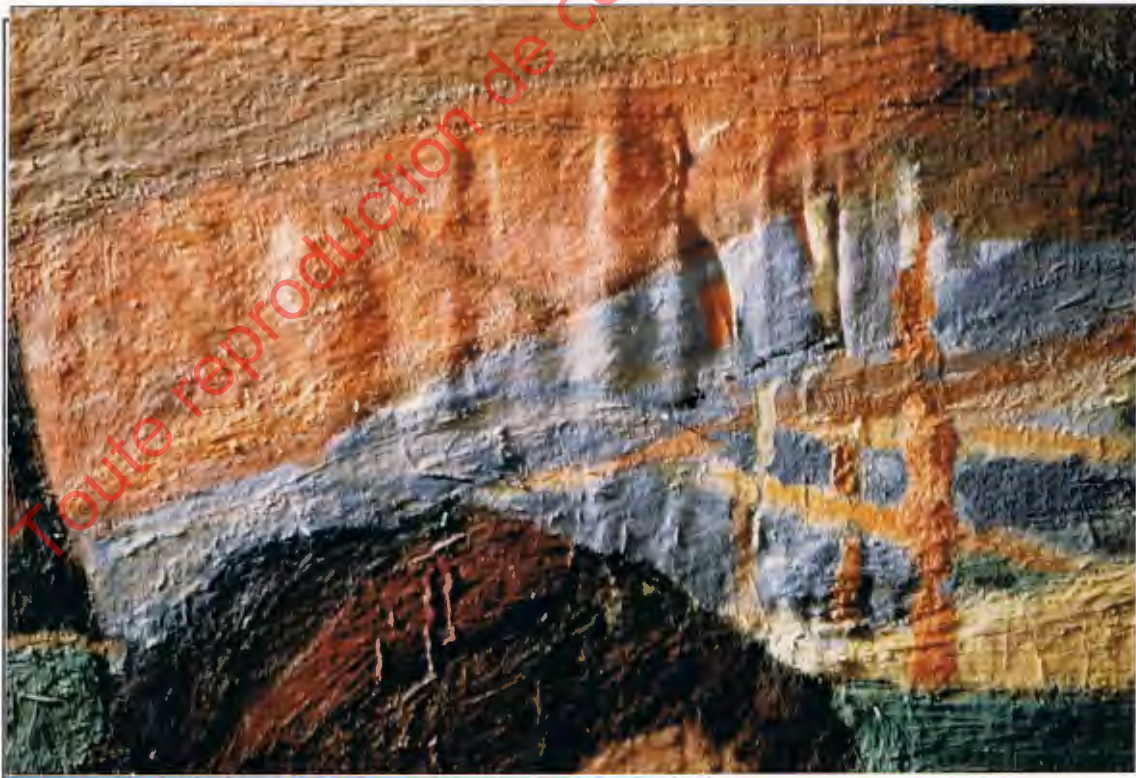
Figure 16: Après le nettoyage de la colle

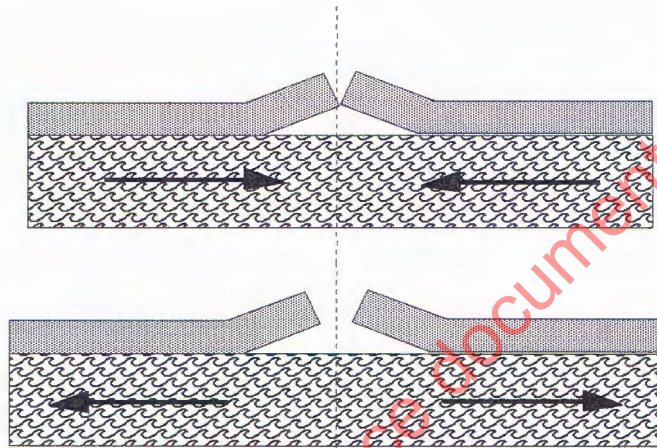
Les cycles suivants d'humidification sont accompagnés pendant la relaxation d'une très légère extension du bâti. L'effet recherché est d'allonger la toile et de récupérer les retraits afin que les écailles en toit puissent retrouver leur place, fig.(18).

Figure 18: Allongement de la toile

Une semaine d'extension a permis à la toile de s'allonger suffisamment pour que les écailles en toit puissent retrouver leur place. A la fin de ce traitement le tableau a été retourné.

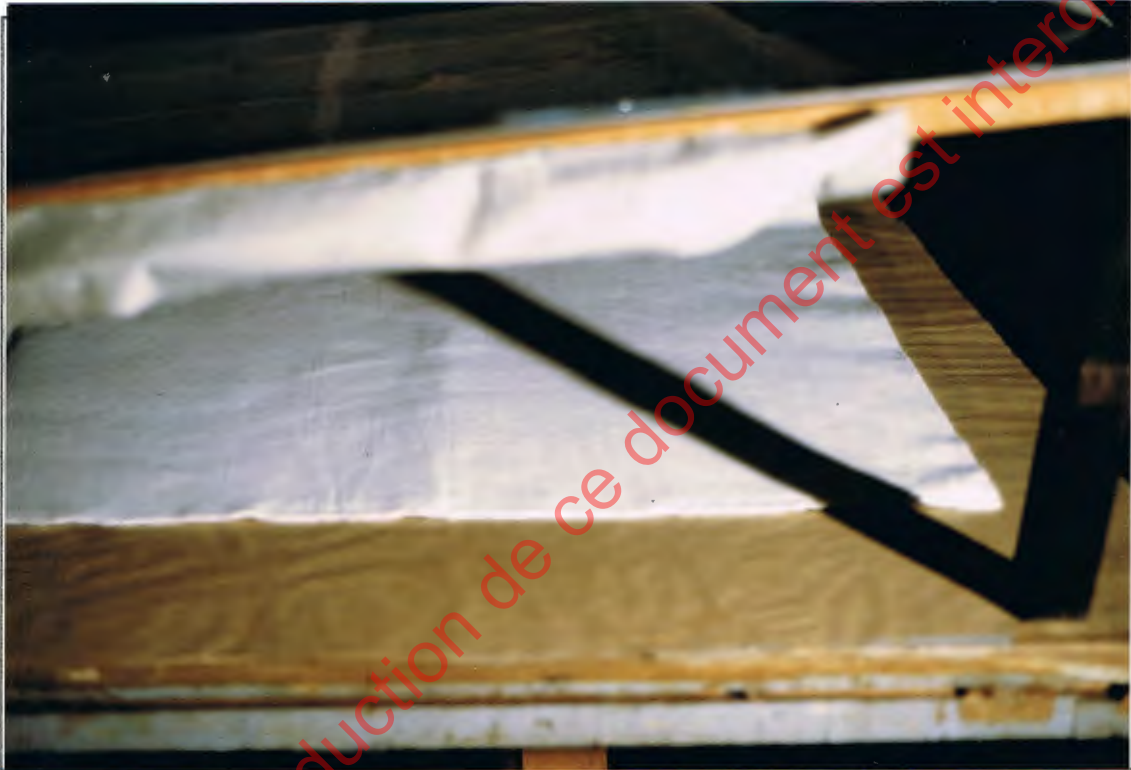
Figure 20: Repassage avec molleton.

Avant d'exécuter le refixage proprement dit j'ai essayé d'améliorer la planéité de l'oeuvre par un repassage général en ayant soin d'intercaler entre le plan de travail et le tableau un molleton fig.(20)

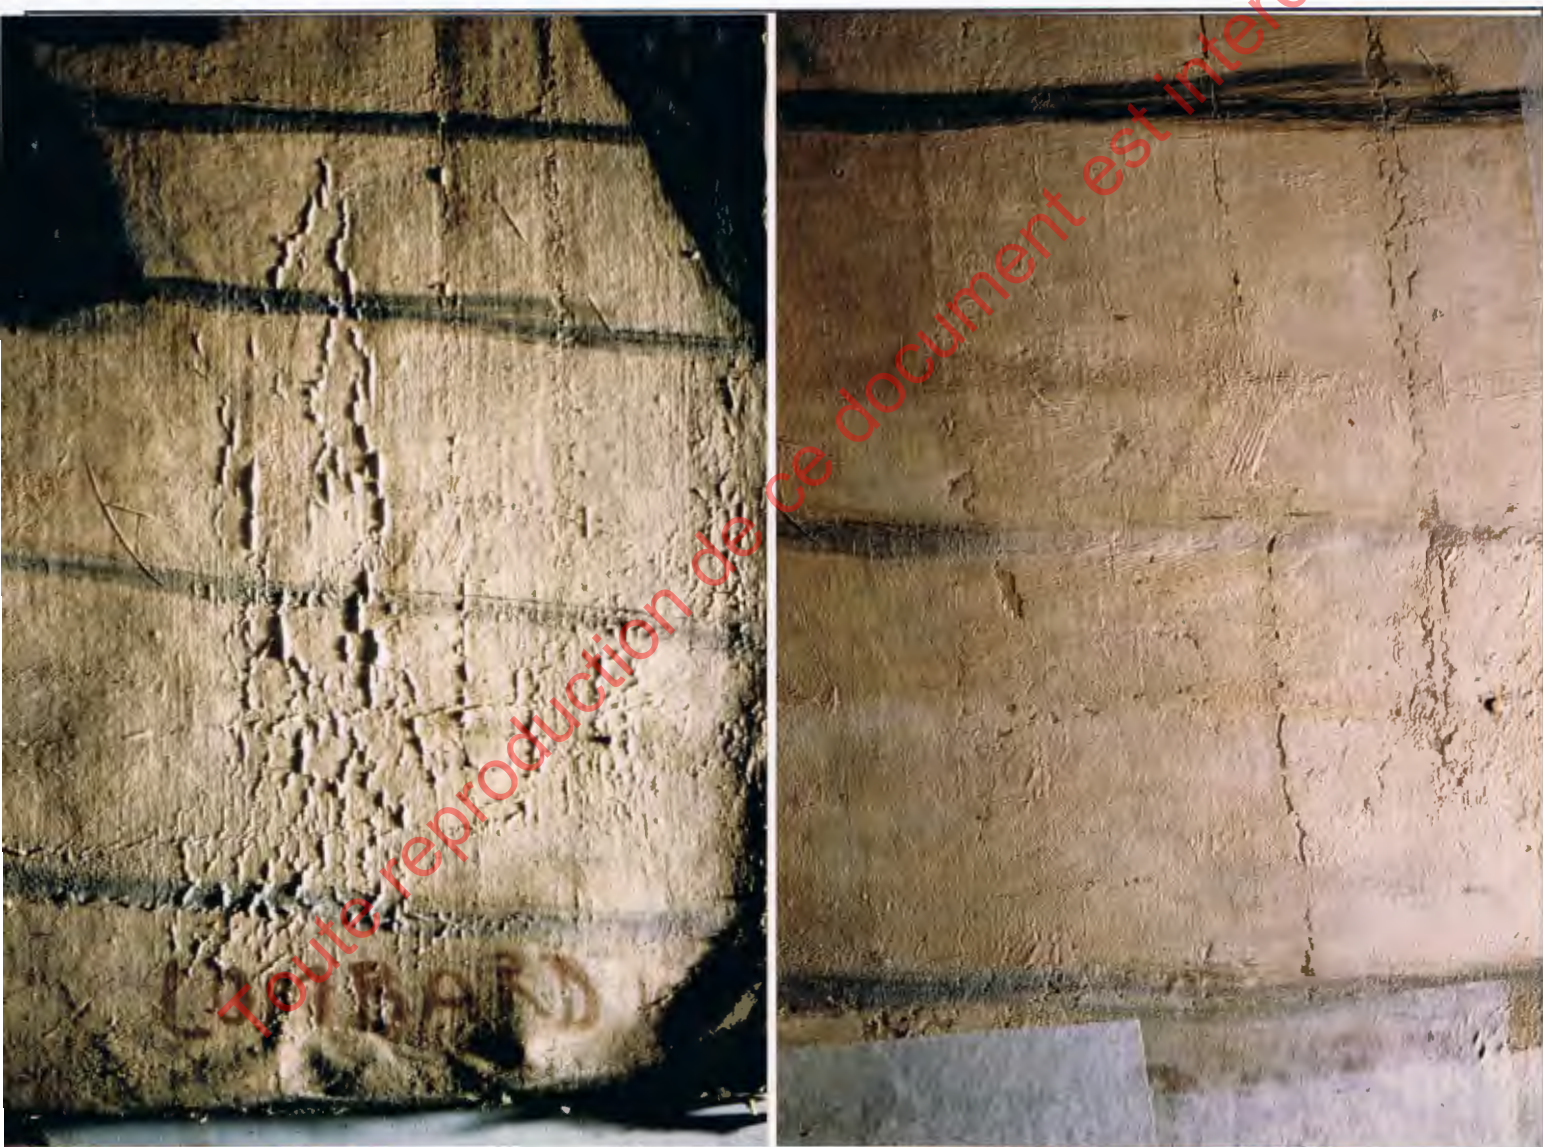
Figures 21 et 22: Etat de surface avant et après refixage

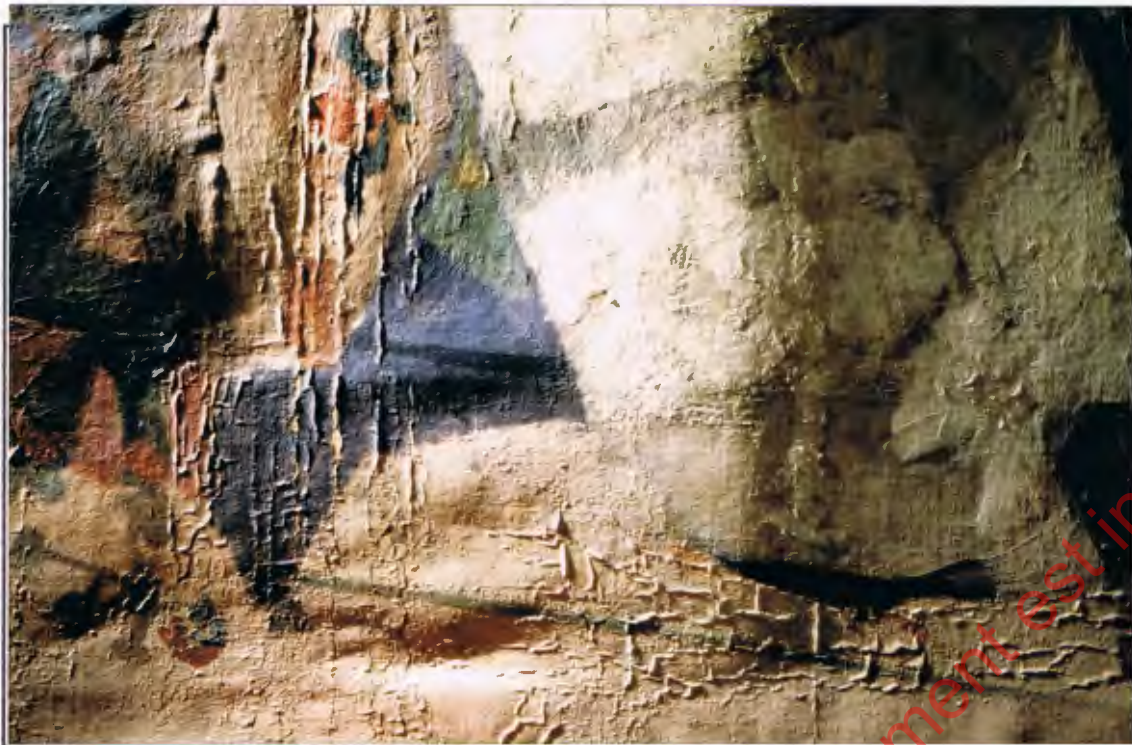
Figure 23: Etat de surface avant le refixage

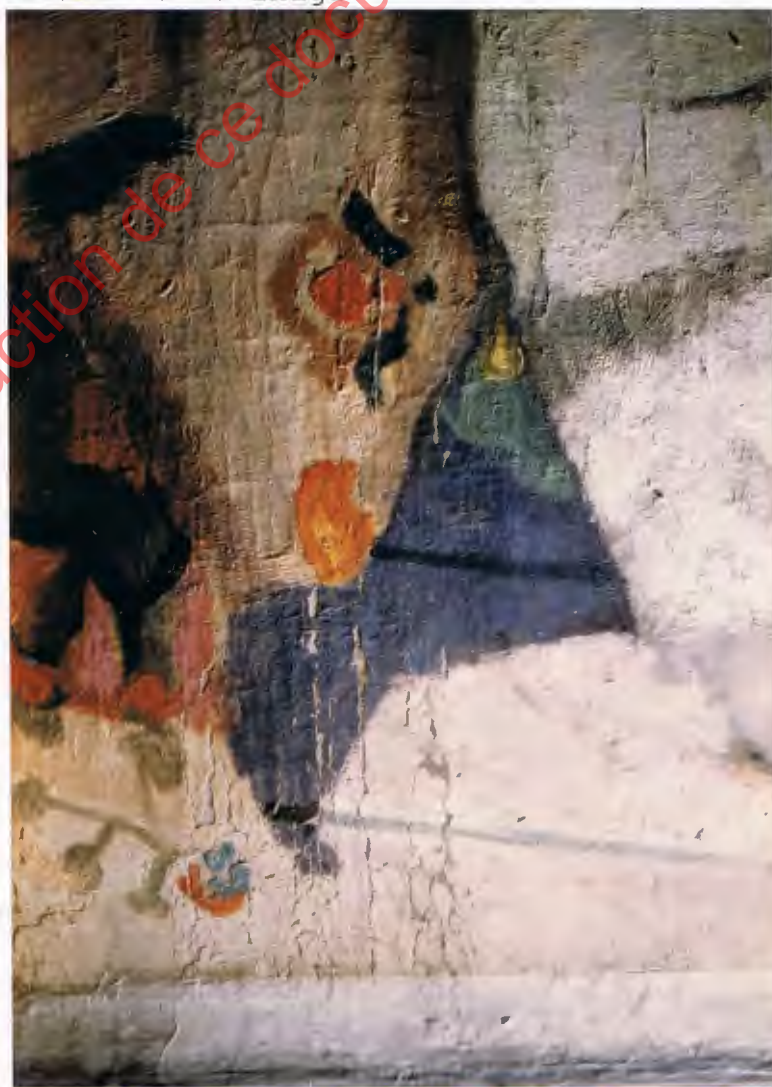
Figure 24: Etat de surface après refixage

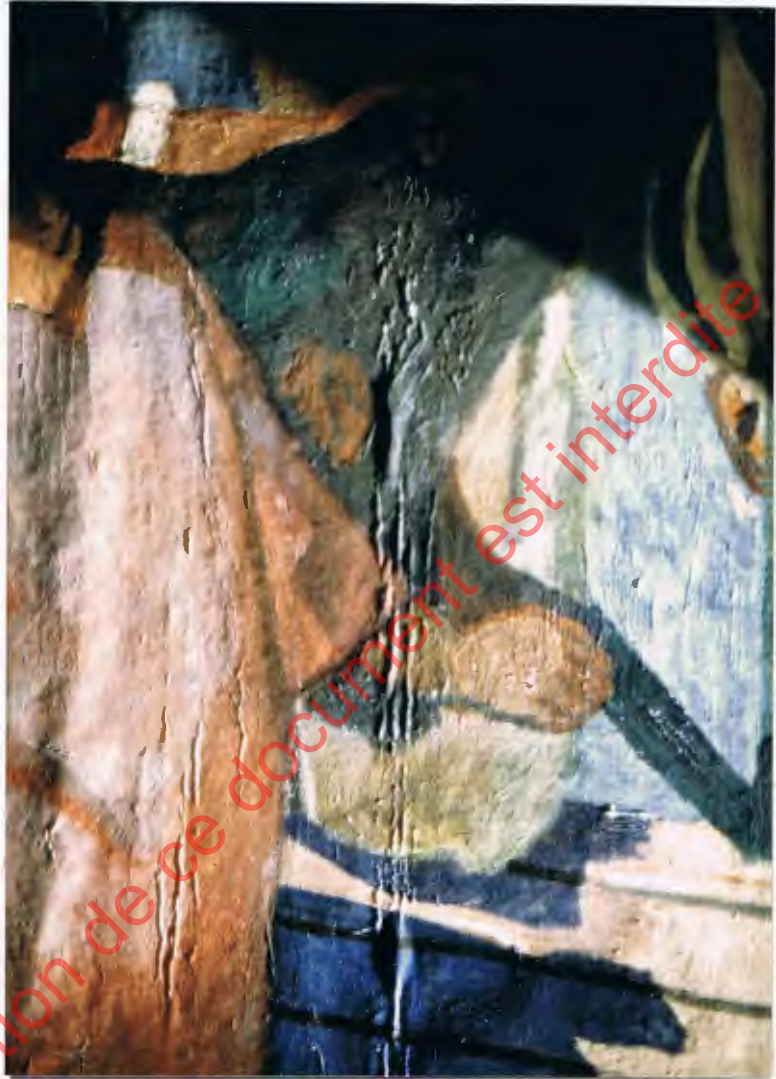
Figure 25: Etat de surface avant refixage

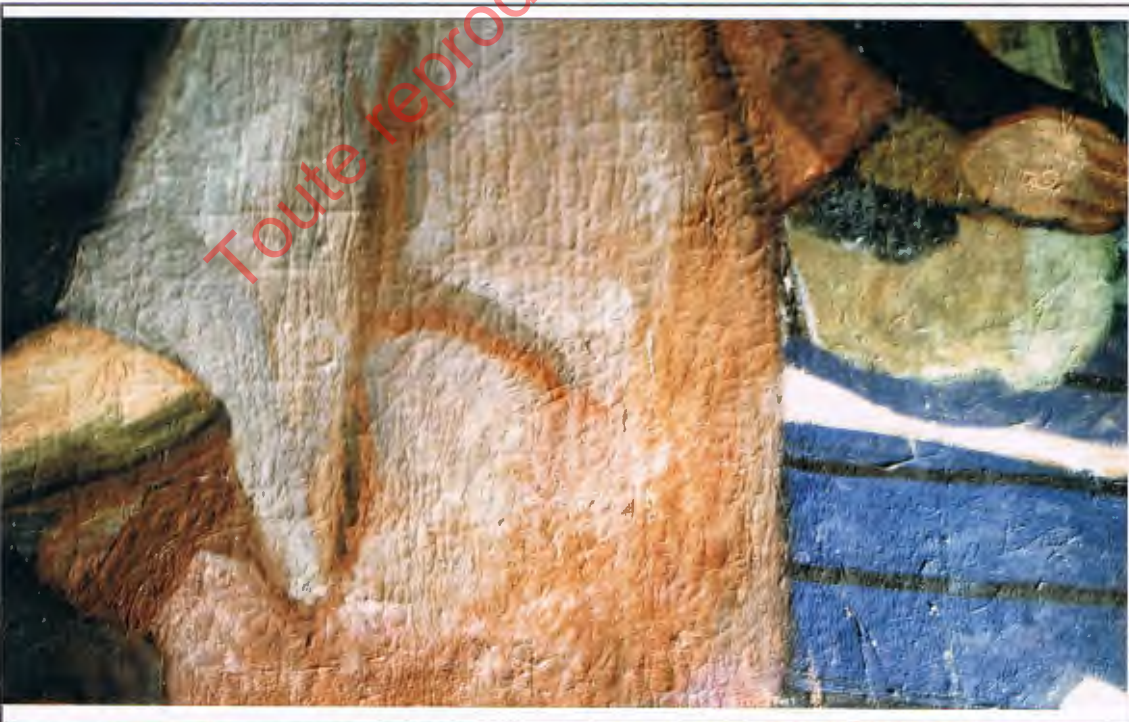
Figure 26: Etat de surface après refixage.

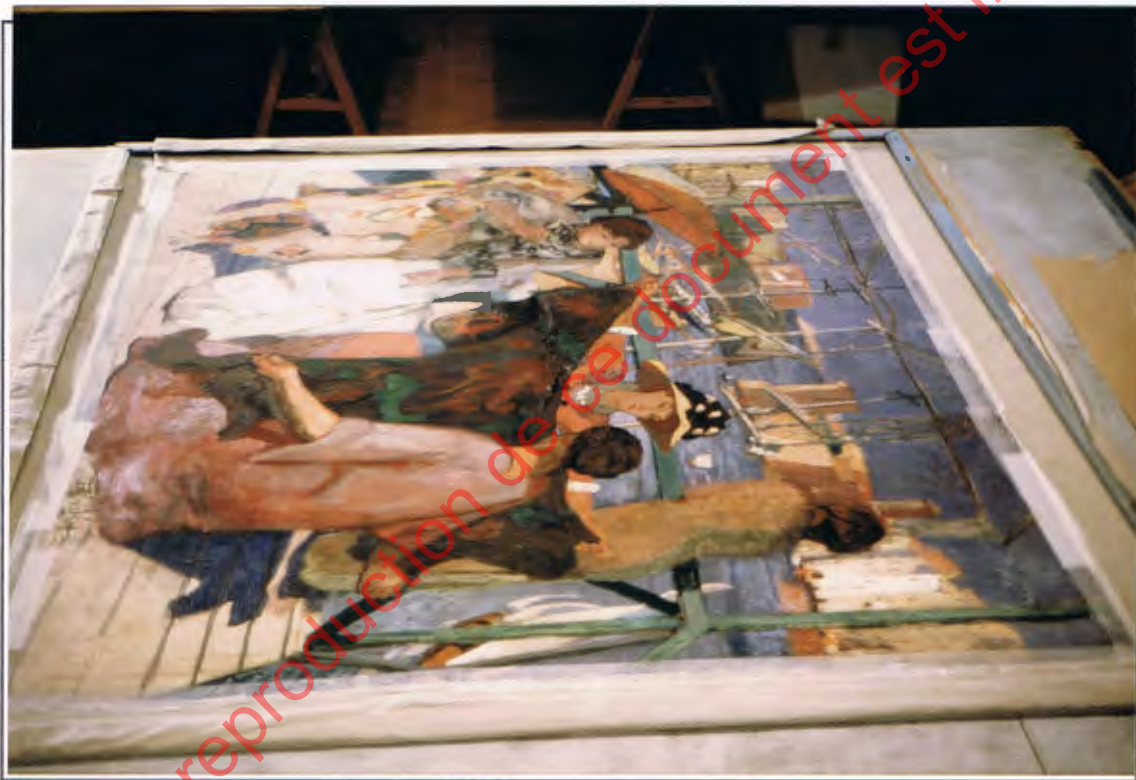
Nous pouvons constater que non seulement l'état de surface dû aux soulèvements est redevenu esthétiquement normal mais que les cloques et les boursouflures ont disparu fig.(27)

Figure 27: Aspect final du tableau après le refixage.
