MUSÉE NATIONAL D'ART MODERNE

ÉTUDE DE L'ÉTAT DE CONSERVATION DE LA TOILE DU RIDEAU PARADE DE PICASSO EN VUE D'UNE PRÉSENTATION

Rapport : 18/05/2012

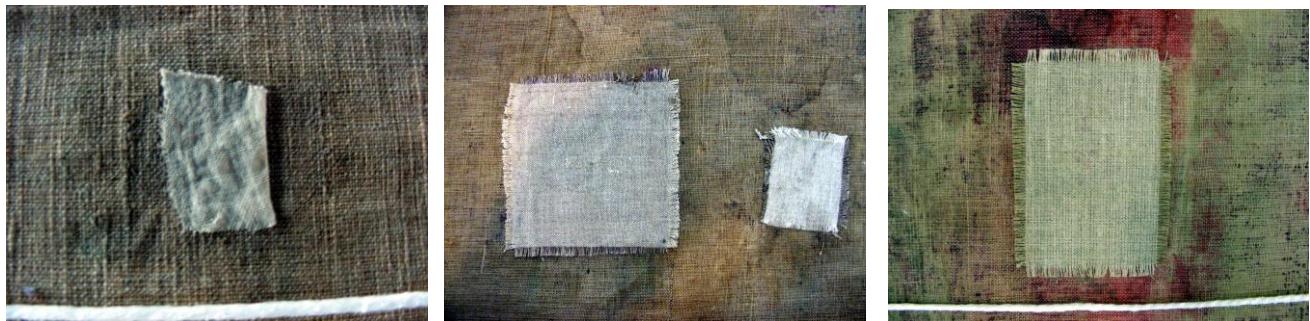
Elles sont essentiellement constituées de pièces de toile – coton, lin – de contextures diverses, mises en place à différentes époques. Elles sont collées ou cousues.

Exemples de pièces collées au revers de la peinture

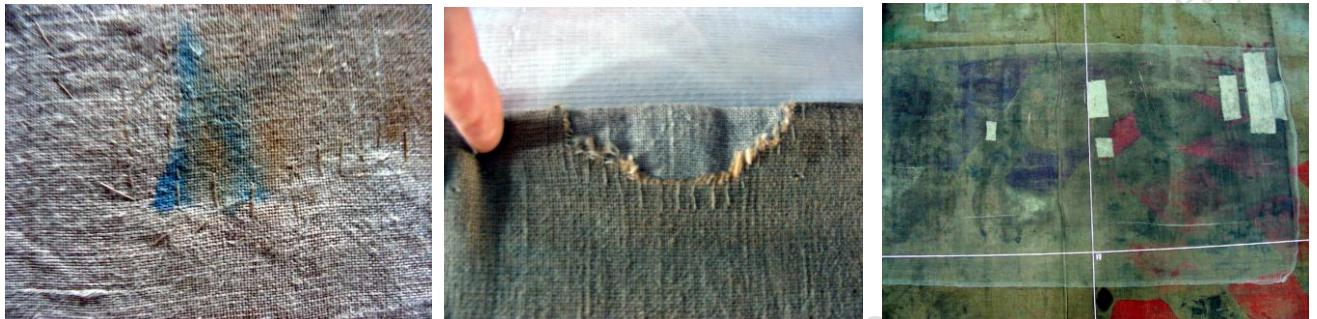
Exemples de renforts et incrustations cousus.

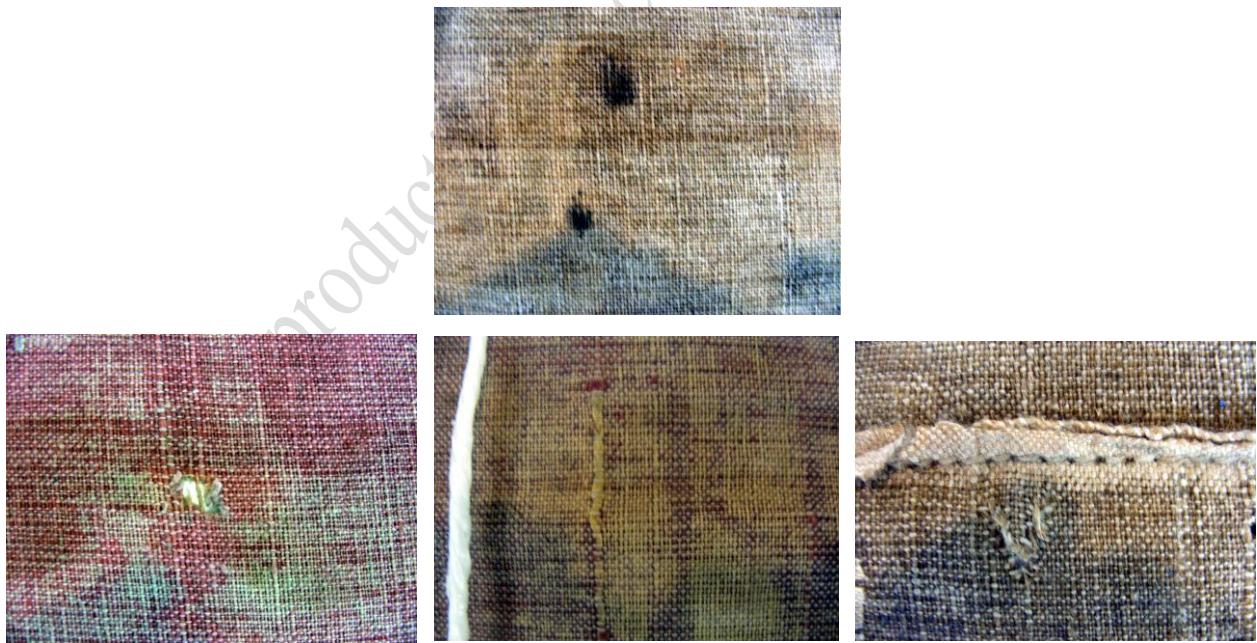
Dans certaines zones où de petits accrocs et des défauts de la toile n'ont pas été consolidés, des risques d'amorces de déchirures et d'altérations de la toile sont prévisibles.

Exemples d'accidents et d'irrégularité de la toile

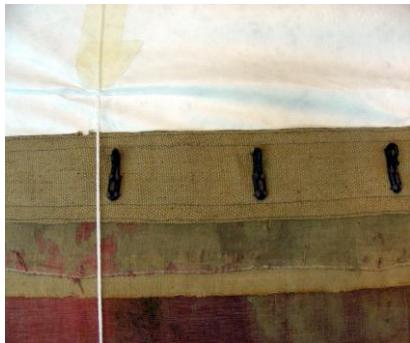
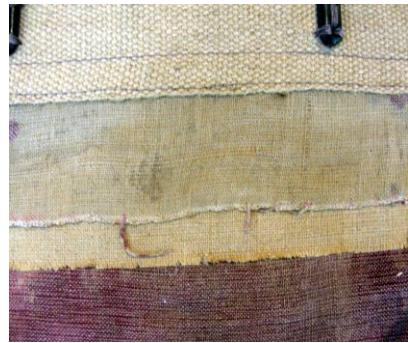
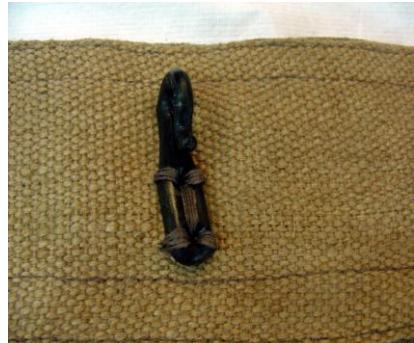
Cette œuvre est accrochée comme un rideau, c'est-à-dire par l'intermédiaire de crochets en plastique cousus sur le bord supérieur de la peinture et espacés régulièrement selon le schéma suivant :

Système d'accrochage du rideau.

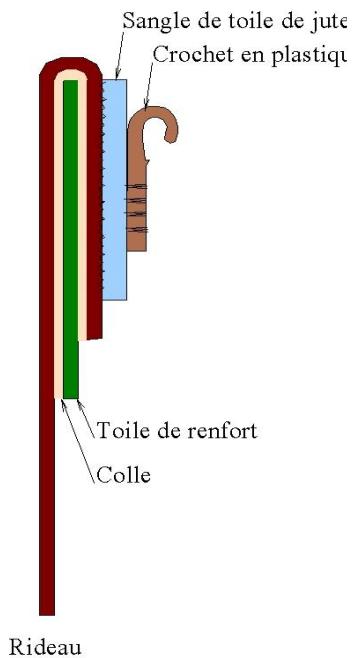
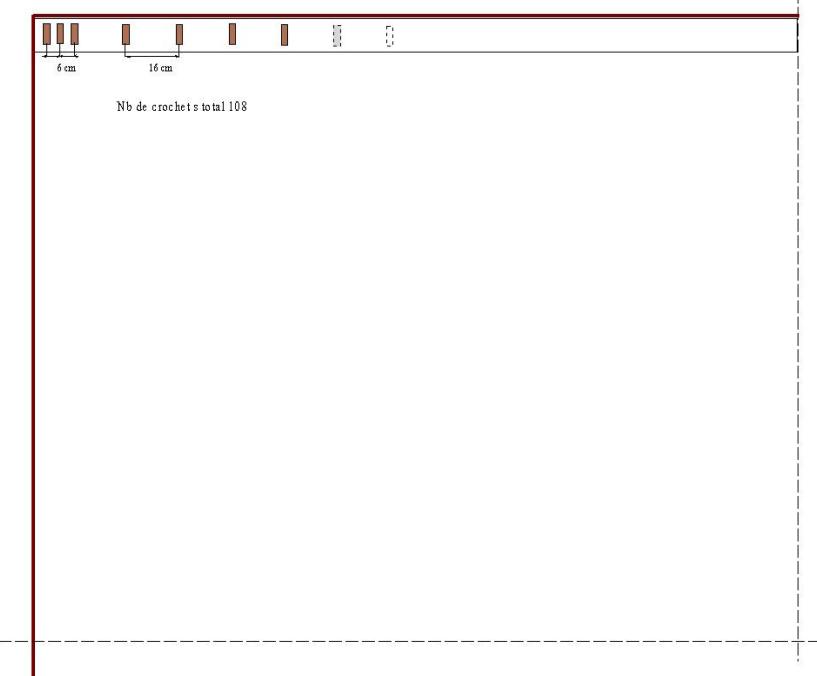
Schéma du système d'accrochage du rideau : au niveau des deux angles supérieurs, il y a une série de 3 crochets espacés de 6 cm et ensuite on a 102 crochets espacés de 16 cm.

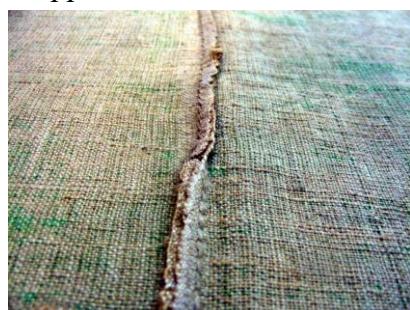
Les coutures sont horizontales. Ce sont des coutures à surjet rabattu. Elles sont au nombre 8 et relient 9 lés horizontaux. Elles sont apparemment en bon état.

Exemple d'une des 8 coutures

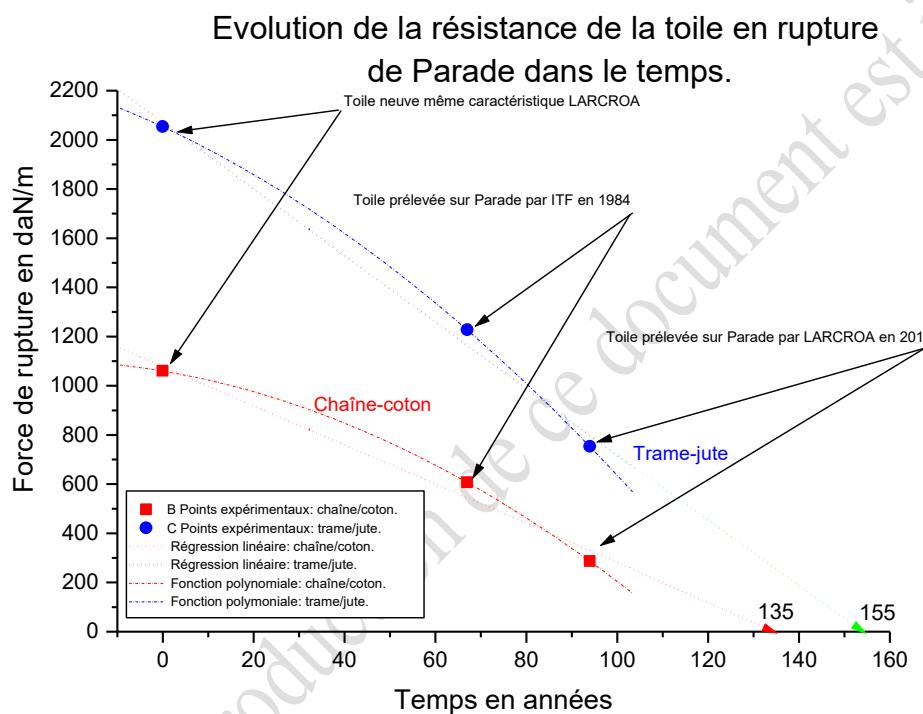
Figure 1 : courbe d'évolution de la résistance à la rupture en fonction du temps.

À partir des trois points expérimentaux, la décroissance de la résistance à la rupture de la toile en fonction du temps peut s'exprimer sous forme de régression linéaire ou de fonction polynomiale du second degré. Dans les deux cas, l'insuffisance de points expérimentaux ne nous permettra pas d'avoir une allure exacte des fonctions, mais on peut considérer qu'elles se situent entre ces deux courbes.

C'est la chaîne qui s'est dégradée le plus rapidement en 94 ans. Elle a perdu globalement 73% de sa résistance à la rupture. Dans le rideau, le sens chaîne de la toile ayant une orientation horizontale, n'est pas le sens le plus sollicité. Cette perte de propriétés mécaniques est liée avant tout à une dégradation d'ordre chimique.

En trame la perte de résistance à la rupture globale est de 63,37 %. Le sens trame est entièrement sollicité par le poids du rideau lorsqu'il est suspendu. D'après l'ITF la masse maximale qui s'exerce sur la toile sous son propre poids est de l'ordre de 3,62 daN/m (3,7 kg/m). La résistance à la rupture en 2011 dans le sens trame (jute) est pour le moment de 752 daN/m. Cette résistance à la rupture est encore en mesure de soutenir la masse du rideau. Néanmoins l'évolution de la perte de résistance est inévitable comme le montre l'évolution des propriétés mécaniques. En partant des données et en extrapolant à partir de la régression linéaire, on peut envisager qu'une résistance inférieure à 3,62 daN/m peut se produire dans un avenir relativement proche. En partant des résultats expérimentaux, on peut considérer, si l'évolution de la dégradation des propriétés mécaniques suit la loi linéaire, que *la durée de vie de résistance mécanique de cette toile est d'environ 135 ans en chaîne et 155 ans en trame*.

Bien qu'actuellement les propriétés mécaniques du rideau de Picasso soient encore capables de jouer leur rôle, il faut cependant anticiper sur l'avenir de la conservation de cette œuvre. N'oublions pas que les propriétés mécaniques de la toile sont étroitement liées à la structure chimique des fibres et indirectement à leur dégradation chimique de type oxydatif. Ce vieillissement naturel est incontournable et entraîne de fait un affaiblissement mécanique. Il faut donc considérer qu'actuellement, en 2011, ***l'état de conservation de cette œuvre présente un degré d'altération avancé***. Toutefois il est encore temps de se poser le problème de conservation à long terme et de trouver des solutions de conservation plus adaptées.

Le second point est tout aussi important en ce qui concerne la préservation de l'état structurel de la toile. Nous sommes conscients que très prochainement la présentation du rideau en le suspendant ne sera plus possible si la toile n'est pas renforcée par un dispositif de soutien. M. Émile Rostain suggérait en 1983 deux propositions :

L'hypothèse d'un renfort au revers de la toile est peut-être le plus adapté. Il peut s'inspirer des montages des grandes tapisseries ou d'autres systèmes. Le renfort doit être capable de soulager la toile par une répartition des efforts sur toute la surface. Cette répartition peut être continue, c'est le cas des rentoilages et des doublages collés. Ce sont des solutions qui du point vu déontologique doivent être rejetées. Cette répartition peut être discontinue ou ponctuelle, ce sont des solutions qui méritent d'être étudiées. À ce propos en 2007 le LARCROA a fait une série d'essais de fluage pour valider la faisabilité d'un système de renfort au revers d'une peinture XIXe siècle grand format par un filet de Kevlar collé ponctuellement sur le revers de la toile d'origine.
