ARCHIVES DEPARTEMENTALES DE LA SOMME

*Etude du climat et de la biocontamination  
du dépôt annexe des archives d'Amiens à  
Dury*

RAPPORT FINAL

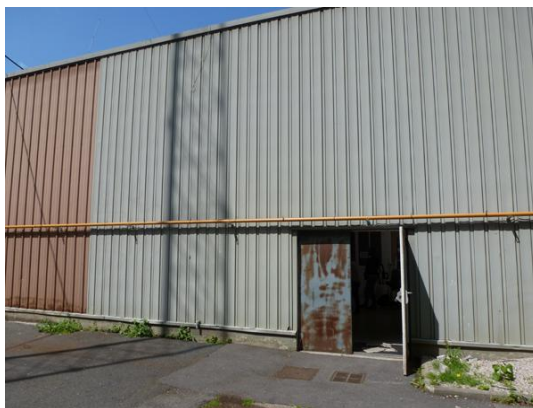
Figure 1 : vue du mur sud extérieur du dépôt

*Murs* : Il existe de nombreux systèmes pour la conception des murs extérieurs de bâtiments industriels. Les revêtements du bâtiment sont en tôles d'acier. A l'extérieur les tôles, sont orientées verticalement et posées sur des lisses, fig. 1.

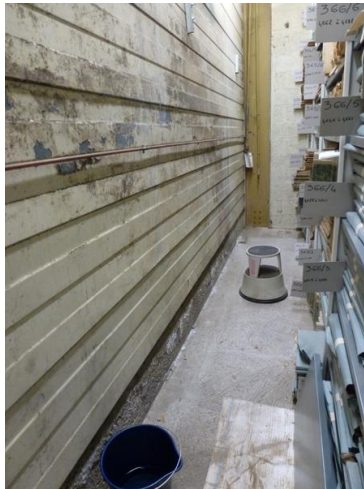
A l'intérieur les panneaux-sandwich posés horizontalement entre les poteaux, rendant ainsi les lisses inutiles, fig.2.

Figure 2 : vue du mur sud intérieur du dépôt

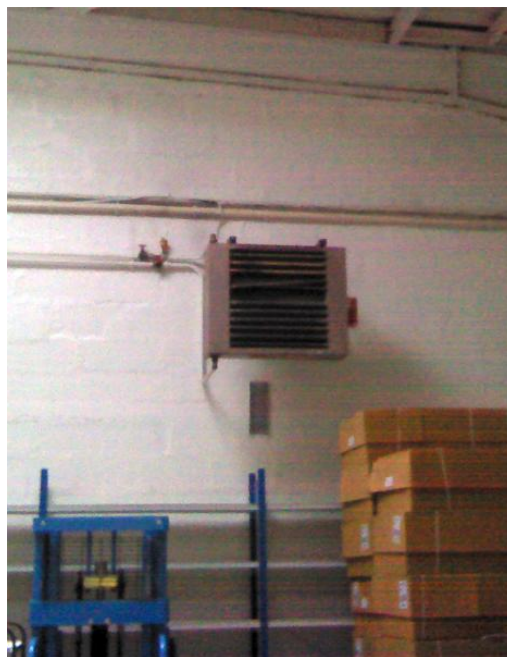
Il n'y a pas d'équipement de traitement, de ventilation, de brassage et de renouvellement l'air. Seul un radiateur suspendu émettant de la chaleur est situé sur le mur est de la salle polyvalente et dans le grand magasin, Fig.6.

Fig.6 : Radiateur suspendu dans la salle polyvalente.

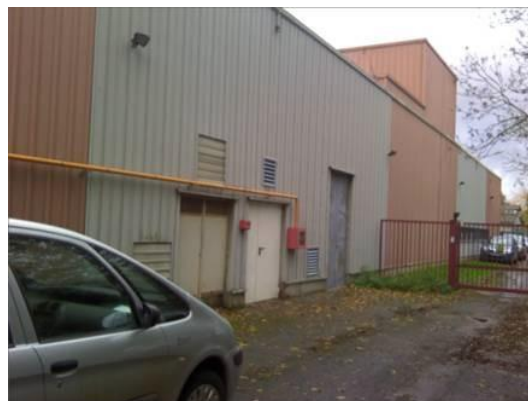
La façade extérieure du bâtiment est constituée d'une paroi double peau. C'est un assemblage de tôles posés à la verticale à l'extérieur et des tôles orientées verticalement à l'intérieur et fixées sur des lisses. L'isolation est faite par une mousse entre les tôles. La structure de la façade apparaît dans le thermogramme. Les lignes chaudes correspondant au profilé des tôles.

La température extérieure de la paroi oscille entre 13,5 et 15°C avec une moyenne de 14,2°C.

Les portes d'accès au bâtiment sont autant de zones des points de déperdition de chaleur. Notons également la présence d'une bouche d'aération qui représente une perte importante de chaleur.

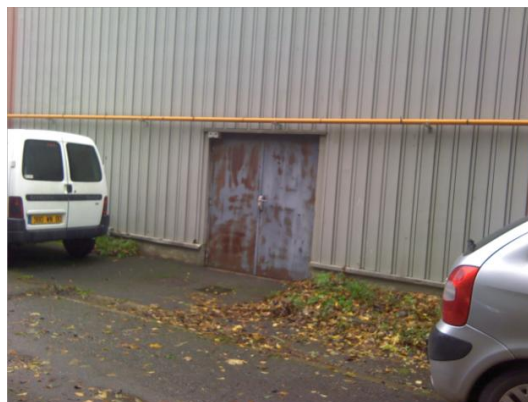
Porte d'accès au magasin présente une forte déperdition de chaleur au niveau des jointures 14°C . Elle est en acier, simplement renforcée par un cadre métallique.

La différence de température entre le sol et une hauteur de 1m de paroi est 2°C.

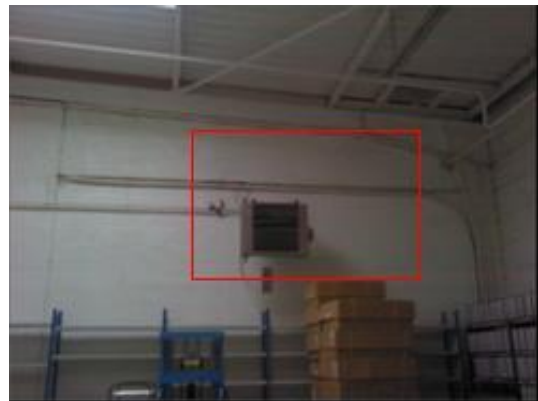
Commentaires : Cette pièce est constituée d'une paroi double peau donnant sur l'extérieur côté sud et des cloisons de maçonnerie en parpaing divisant le bâtiment.

La couverture est également constituée de tôles à profils trapézoïdaux posées directement entre les portiques ou supportées par les pannes.

Un radiateur est en fonction dans la salle polyvalente. La chaleur atteint 67,5 °C. Il est relié à des tuyaux qui disparaissent dans la maçonnerie.

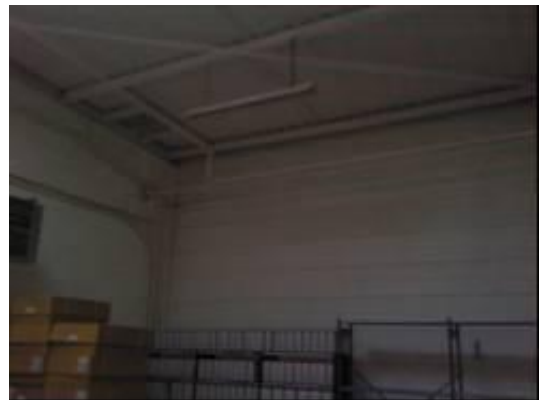
Cette pièce est traversée par des tuyaux qui contiennent des fluides. Nous avons sur le mur sud un tuyau ayant une température de 14°C.

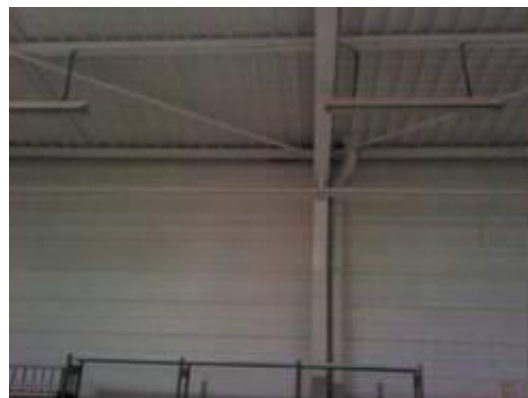
La toiture est moins bien isolée que les parois double-peau du fait qu'elle est faite par une couverture simple-peau sans isolation.

La paroi sud a une température moyenne de 15,5°C et la couverture 14,75°C. Le tuyau froid a une température de 14°C.

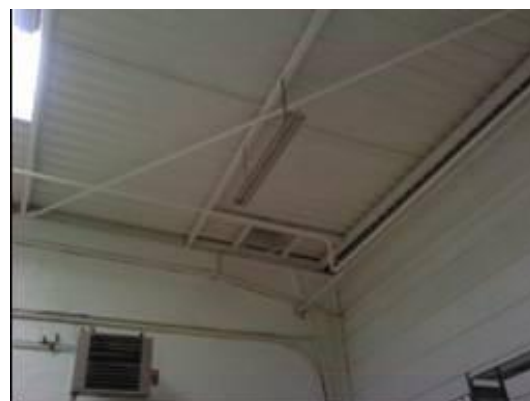
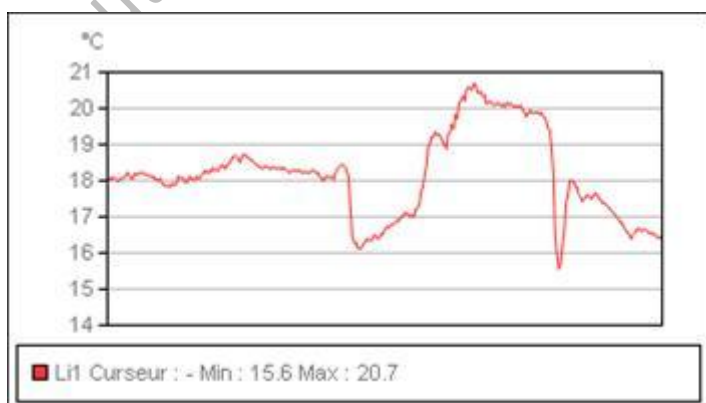
Une trappe technique probablement désaffectée se situe dans l'angle sud-est de la pièce. Elle n'est pas isolée et laisse de l'air froid pénétrer.

Les différentes de température dans cet angle vont de 15,5°C à 20,5°C soit un différentiel de 5°C

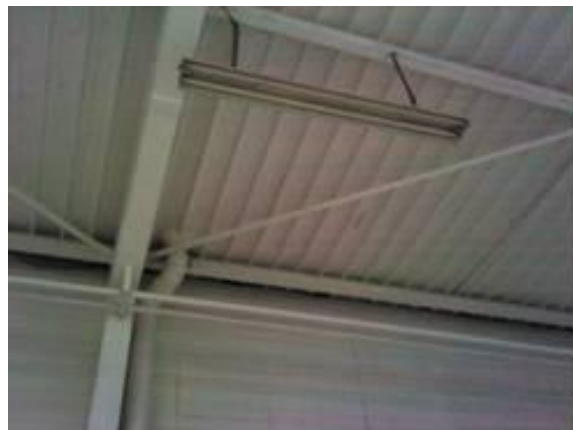
Manque d'isolation thermique au niveau du raccord toit et paroi sud.

Le froid pénètre sous les tôles profilées et se mélange à l'air chaud. Les différences de températures sont d'environ 2°C sur une distance de 3 m.

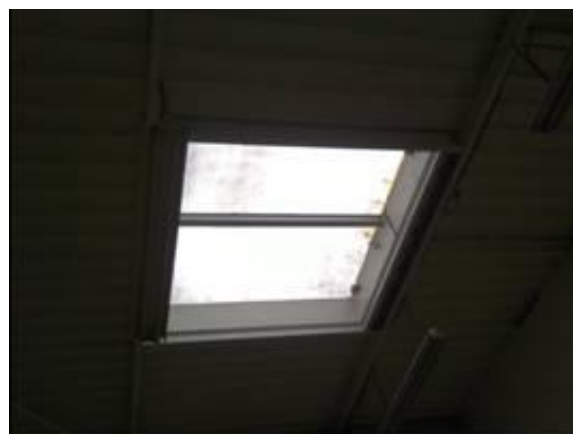
La pièce est éclairée par deux skydômes. L'isolation thermique de ces lanterneaux est défectueuse au niveau de l'embase et de la rehausse.

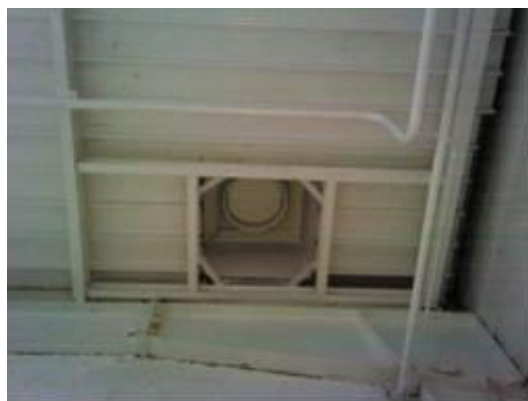
Une trappe technique probablement désaffectée se situe dans l'angle sud-est de la pièce. Elle n'est pas isolée et laisse de l'air froid pénétrer. Le point le plus froid de la trappe est de 14,5°C.

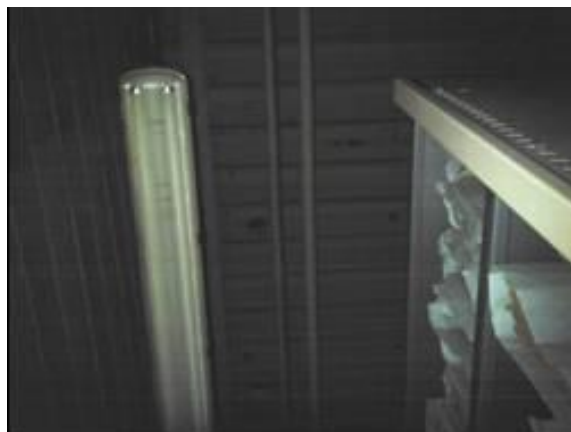
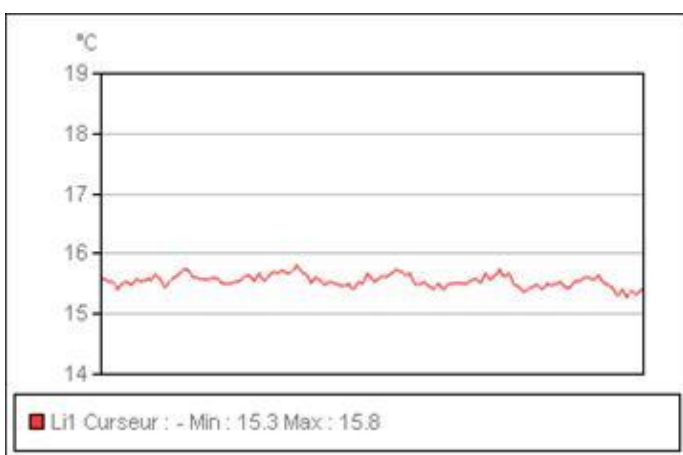
La toiture est réalisée par une couverture simple-peau sans isolation. La structure trapézoïdale des tôles est mise en évidence par le thermogramme.

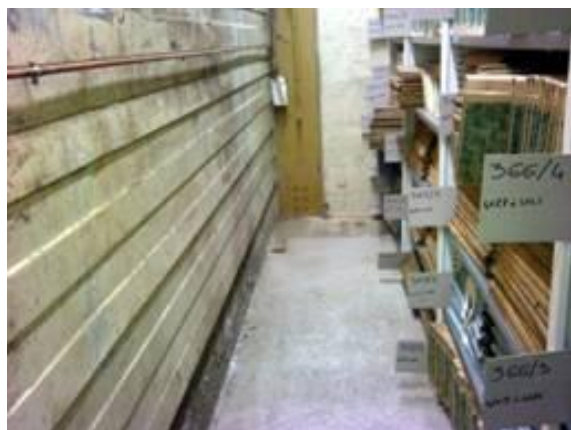
Paroi sud : manque d'étanchéité tout le long de la paroi au niveau du sol.  
La température minimale est de 11 °C

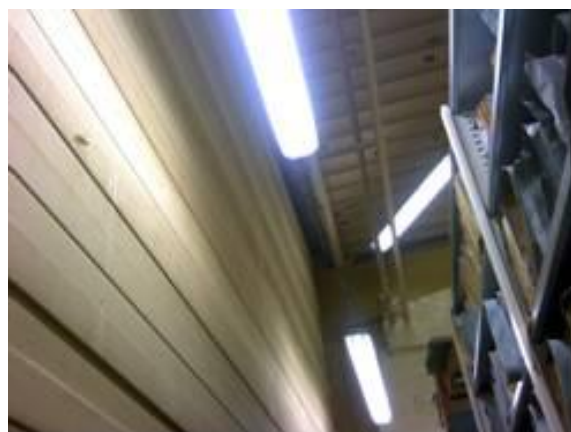
Paroi sud : manque d'isolation thermique au niveau du raccord toit et paroi.

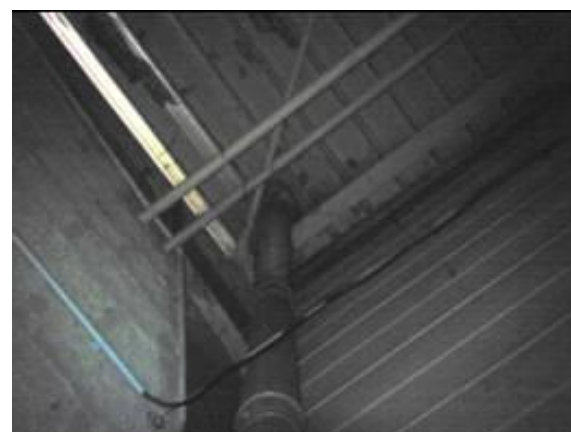
Paroi sud : conduit d'évacuation des eaux de pluie. Sa température est de l'ordre de 13°C.

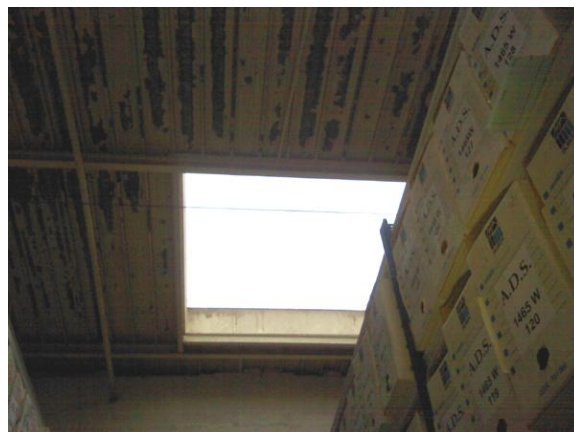
## Sky-dôme 1

Skydôme 1 : présente un défaut dans la rehausse de plexiglas.

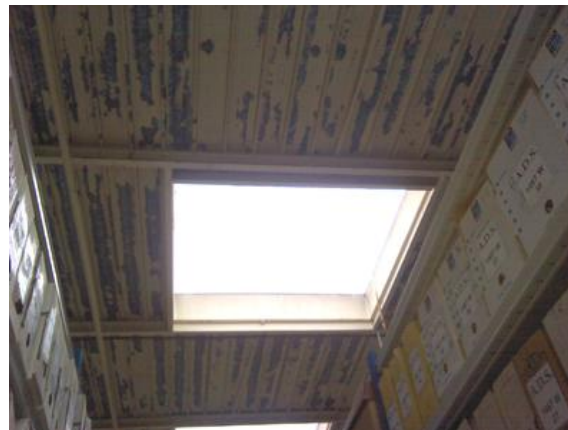
## Sky-dôme 2

Skydôme 2 : rien à signaler.

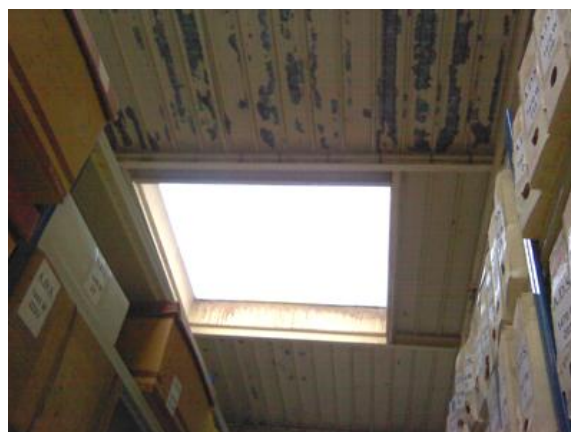
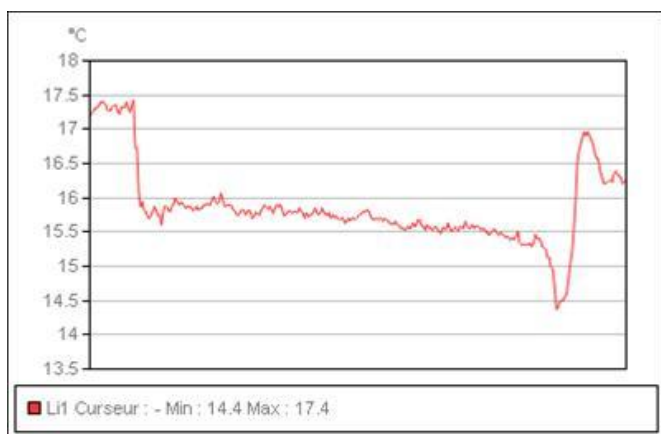
## Sky-dôme 3

Skydôme 3 : manque d'étanchéité entre l'embase et la rehausse dans l'angle.

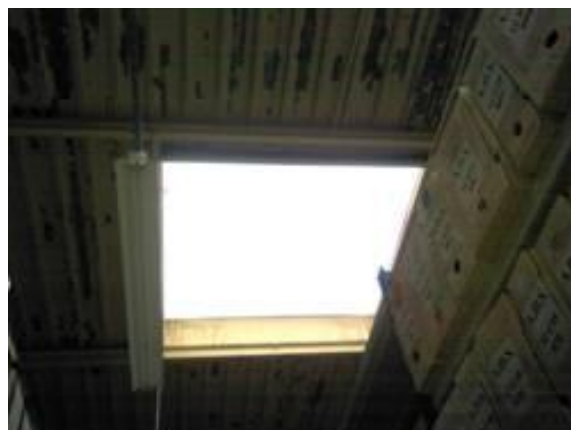
## Sky-dôme 7

Skydôme 7 : manque d'étanchéité entre l'embase et la rehausse.

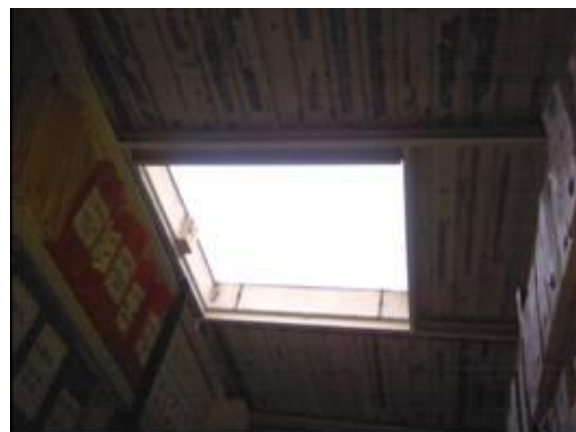
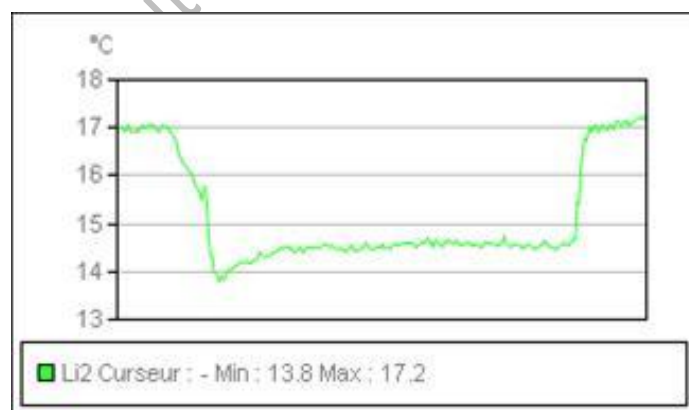
## Sky-dôme 8

Skydôme 8 : manque d'étanchéité entre l'embase et la rehausse dans l'angle.

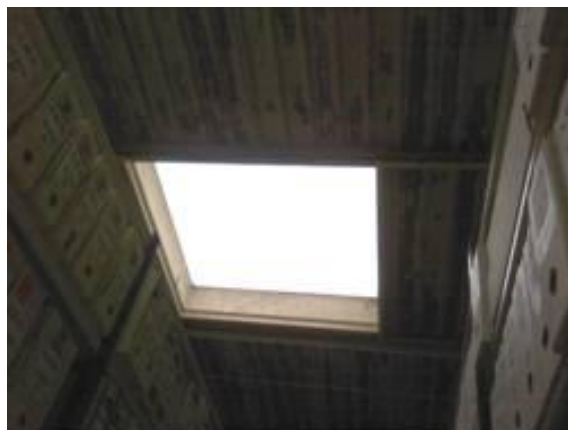
## Sky-dôme 9

Skydôme 9 : manque d'étanchéité entre l'embase et la rehausse dans l'angle.

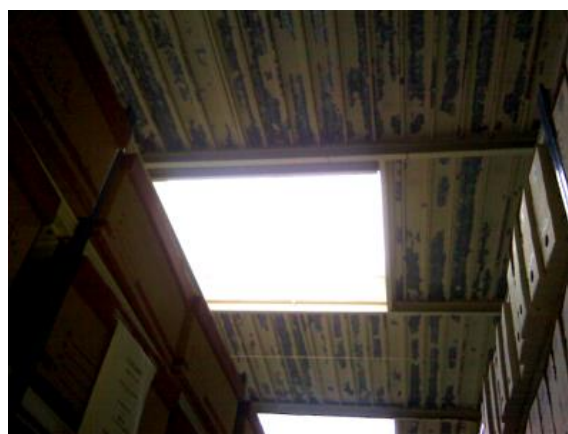
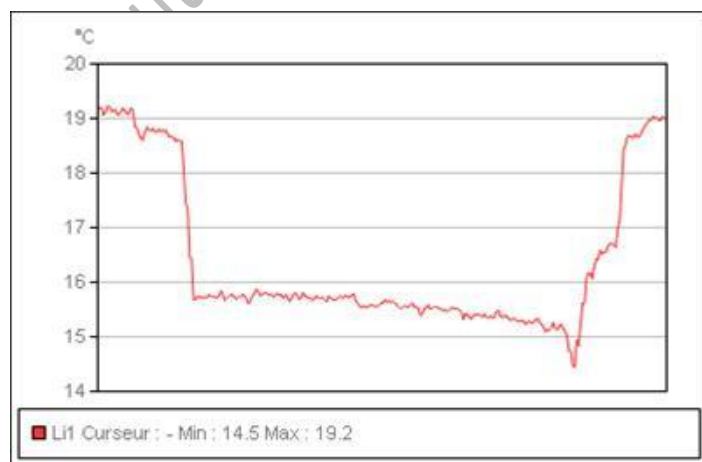
## Sky-dôme 10

Skydôme 10 : manque d'étanchéité entre l'embase et la rehausse dans l'angle.

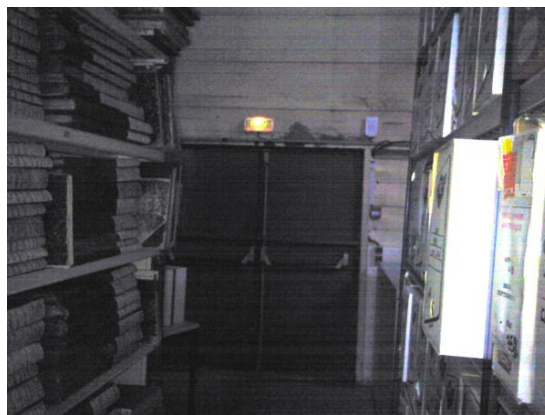
Sortie de secours côté nord

Porte de secours du magasin présente de forte déperdition de chaleur au niveau des jointures. Elle est en acier, simplement renforcée par un cadre métallique.

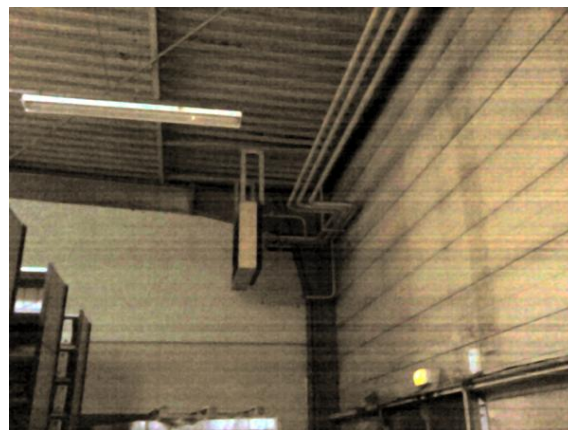
## Tuyauterie disparaissant dans la maçonnerie côté nord

Un radiateur est relié à un réseau de tuyaux à fluides chauds qui traversent la partie nord du grand magasin. La chaleur de certains d'entre eux atteint 64°C. Ces tuyaux qui disparaissent dans la maçonnerie de la paroi ouest.

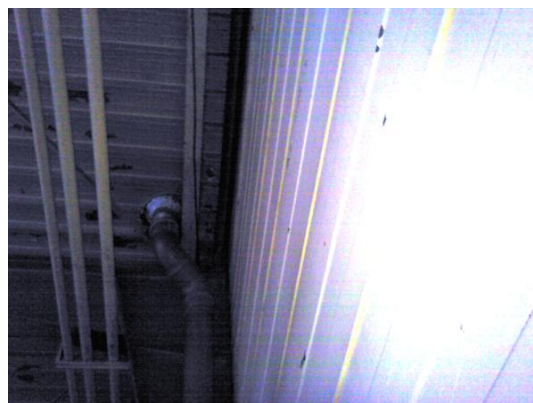
## Conduit d'évacuation des eaux de pluie côté nord

Paroi nord: conduit d'évacuation des eaux de pluie. Sa température atteint des minima de 15°C

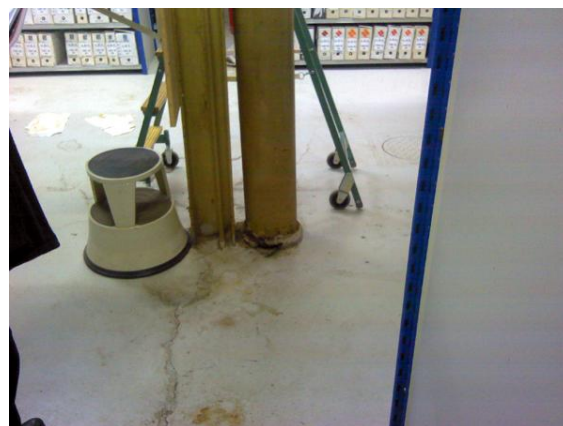
## Conduit d'évacuation des eaux de pluie (centre)

Conduit d'évacuation des eaux de pluie au centre du grand magasin. Dans la partie érodée au niveau de la liaison avec le sol la température est inférieure à 15°C.

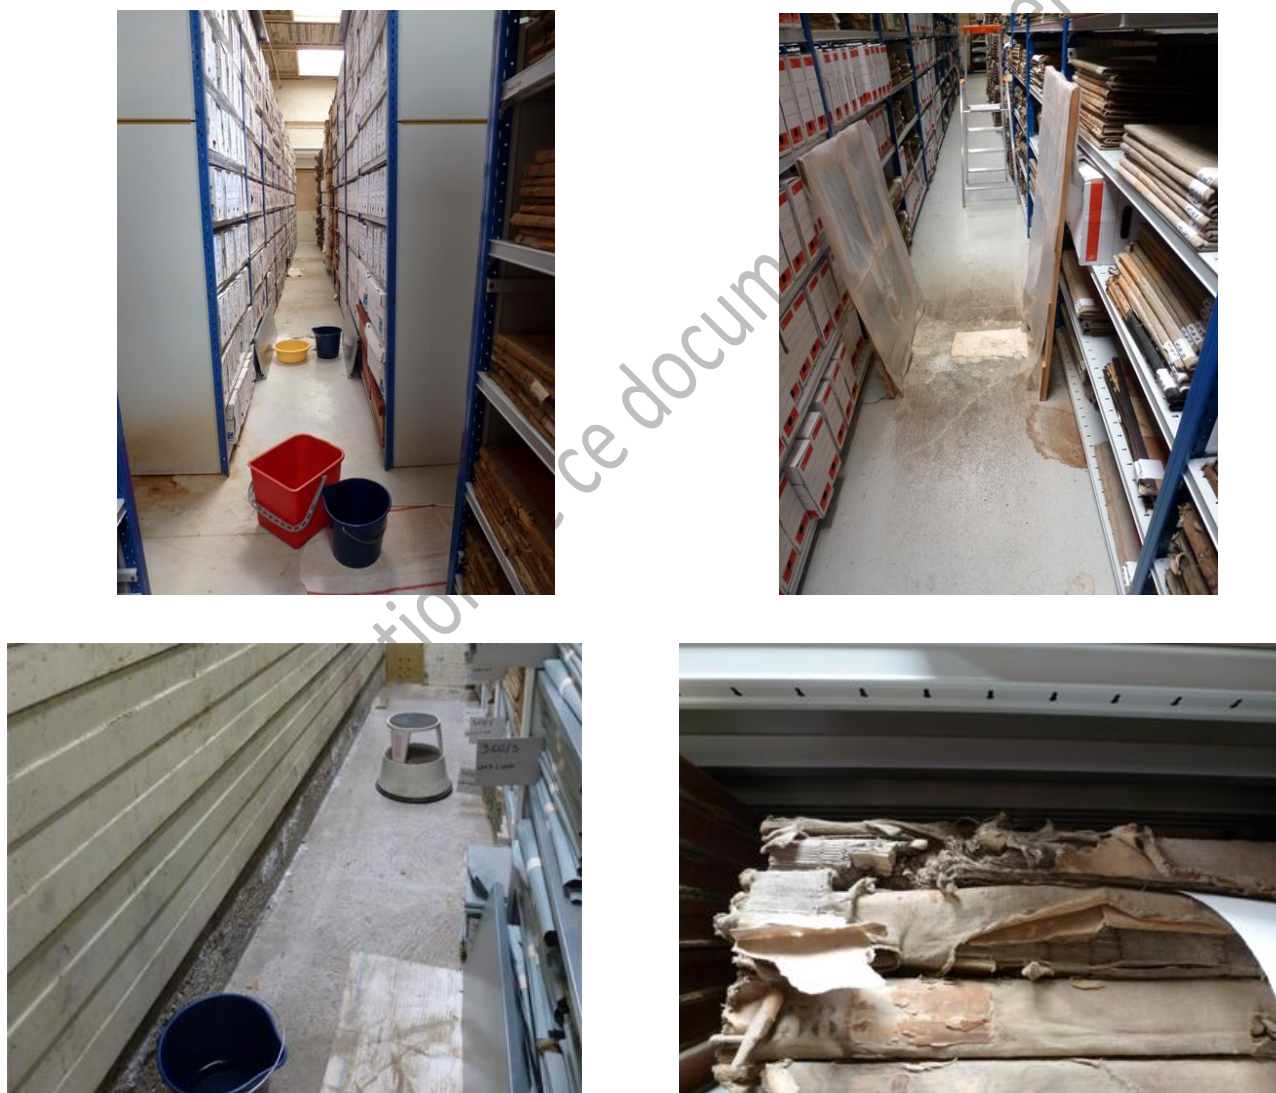
D'importantes traces d'infiltrations d'eau visibles au sol provenant, fig. 10, 11, 12,13.

En 2006/2007 inondation des magasins avec 2 cm d'hauteur d'eau.

Figure 10, 11, 12, 13 : Etat des lieux.

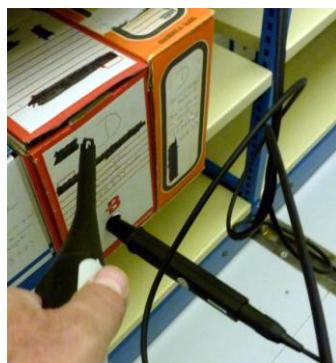
Le principe consiste à prendre simultanément une mesure d'humidité et de température à l'extérieur et à l'intérieur d'une boîte ou d'une liasse de documents d'archives. Pour cela nous utilisons deux types de sonde déportée ; sonde standard et sonde sabre spécial papier et un enregistreur Testo 400 super pro. Les sondes sont calibrées et ajustées, fig.25.

Fig. 25 : Mesures simultanées d'humidité et température dans les documents et à l'extérieur.

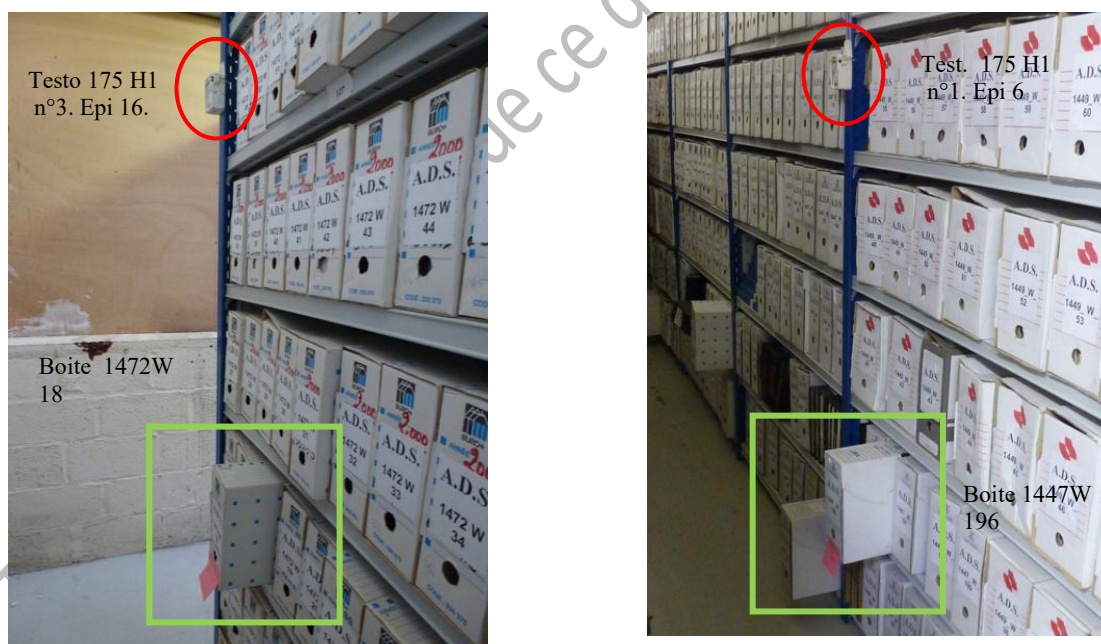
Deux enregistreurs TESTO 175 ont été introduits dans les boîtes 1472 W18 et 1447 W196 pour enregistrer les valeurs d'humidité relative et de température pendant les deux mois de la campagne de mesures. Parallèlement deux enregistreurs extérieurs aux boîtes ont suivis l'évolution de l'humidité et la température, fig. 31.

Fig. 31 : Enregistreur placé dans une boîte d'archives.
