ARCHIVES MUNICIPALES

*Etude de climat  
et de biocontamination  
des magasins d'archives*

Boulogne sur mer

RAPPORT FINAL

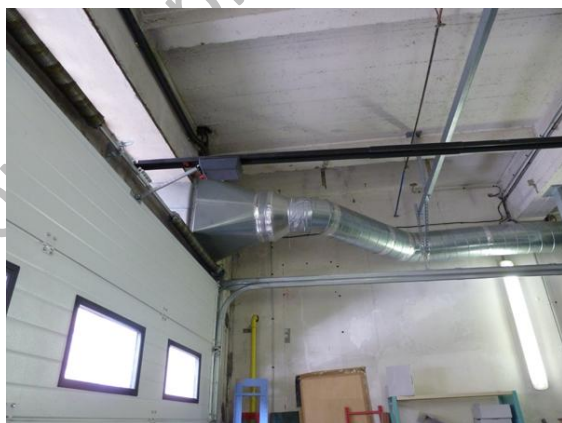
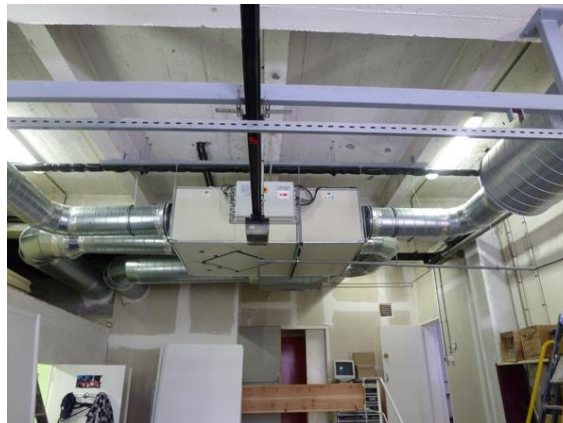
Pour réguler le climat, les archives sont équipées d'une VMC double flux (ventilation mécanique contrôlée) installée depuis 2010. La prise d'air et le rejet de l'air se font à l'extérieur, rue Berthinghen. Un filtre est placé dans le plénium, fig. 1,2.

Fig : 1, 2 : Prise d'air et filtre

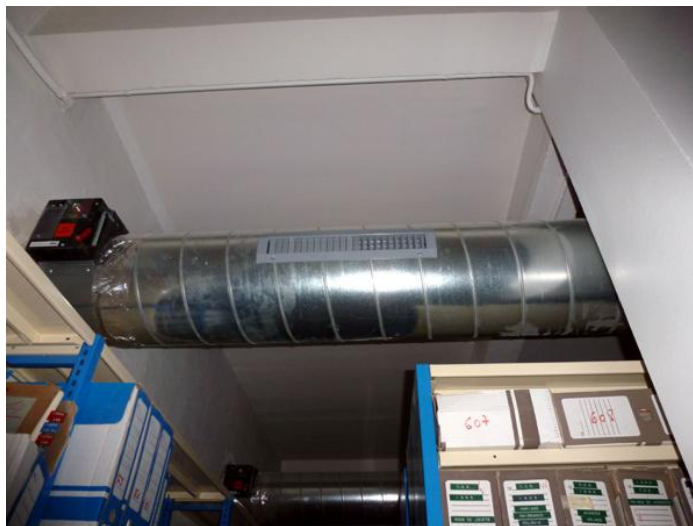
L'air frais est distribué dans chaque magasin par une gaine de ventilation et l'air vicié est récupéré dans une autre gaine pour être rejeté en extérieur, fig.3.

Fig.3 : Gaine de renouvellement et d'évacuation de l'air.

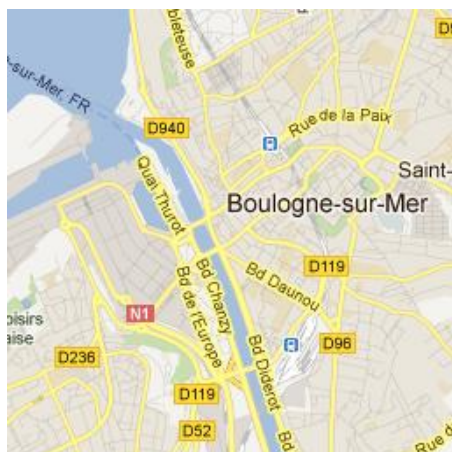
Fig.4 : Plan de la ville de Boulogne sur mer

Situé près de la gare, le bâtiment des archives se trouve en zone urbaine, fig. 4.

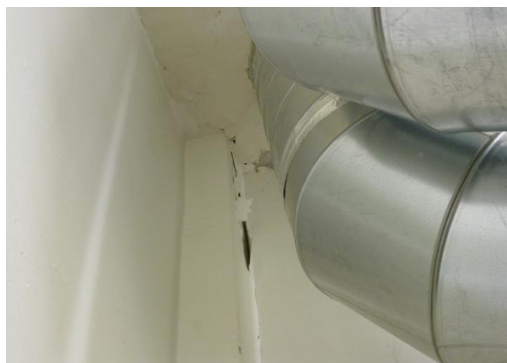
Au niveau des gaines de conduite d'air nous avons des traces d'humidité, fig. 7

Fig., 7 : Traces d'humidité.

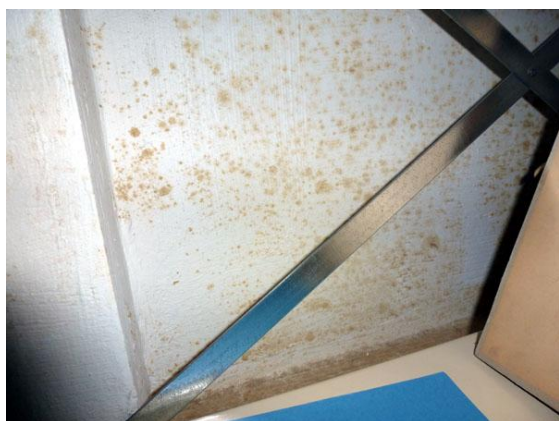
On nous a fait remarqué que dans les salles 1, 5 et 6, le mur du fond (situé face à la porte d'entrée salle 5) se trouve imprégné d'eau. Il est adossé probablement à un remblai extérieur. Ce mur a été recouvert il y a 5 ans d'un enduit d'imperméabilisation. Malgré tout, ce mur présente par endroit des taches brunes, fig.8. Des mesures de teneur en eau dans le mur ont été faites avec un testeur TESTO 606 pour évaluer la teneur en eau dans ce mur, fig.9.

Fig. 8 : taches brunes

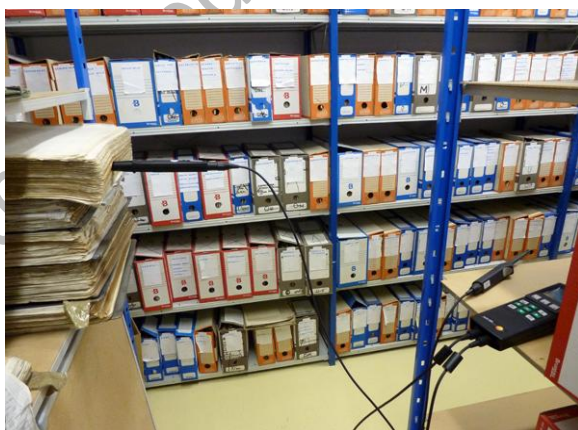
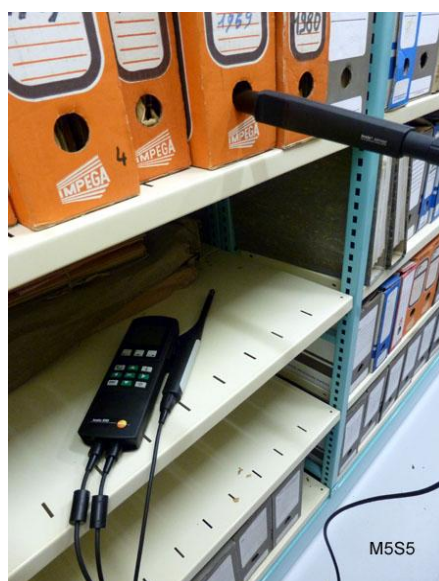
Les mesures ont été faites avec TESTO 650 et une sonde sabre spéciale pour papier, fig.21.

Fig.21 : Mesures ponctuelles d'humidité à l'extérieur et dans les documents.

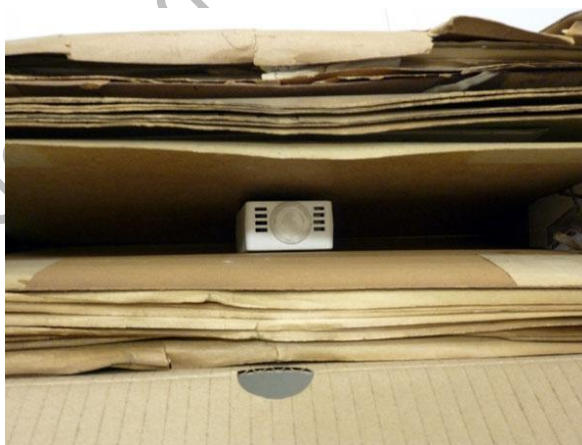
Deux petits enregistreurs TESTO 171 ont enregistré les valeurs d'humidité relative et de température dans deux boîtes – 175BA119 et 35W1753, pendant les quatre mois de ma campagne de mesures, fig. 22.

Fig. 22 : Enregistreur placé dans une boîte d'archives.
