### CONSEIL GENERAL DU FINISTERE SERVICE DEPARTEMENTAL DES ARCHIVES

*Mission d'évaluation et d'accompagnement  
concernant les conditions de conservation des  
archives dans les magasins du dépôt principal  
du service départemental des archives, site de  
Quimper*

RAPPORT FINAL**Sommaire**

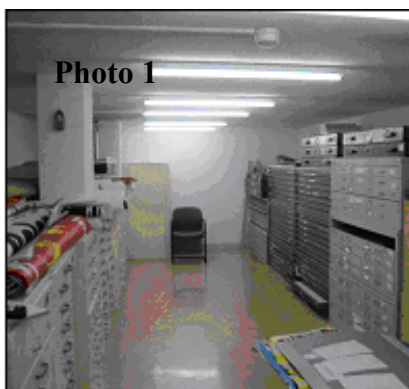
Vue des armoires de plans dans

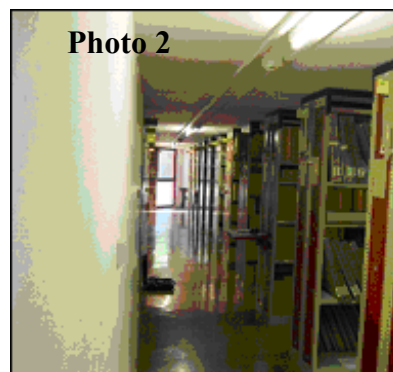
Vue d'une allée centrale

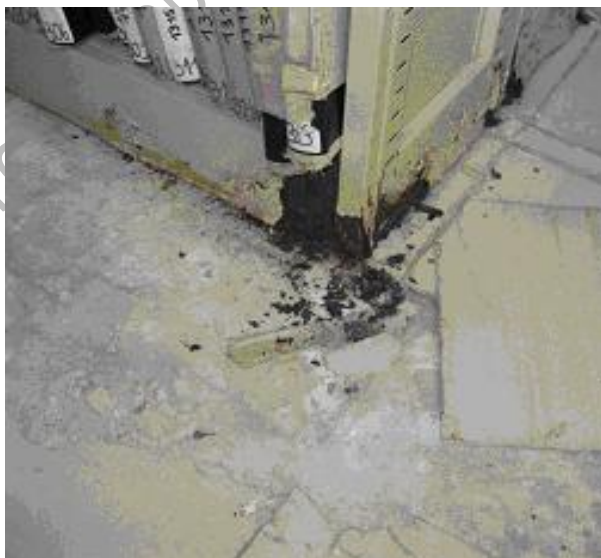
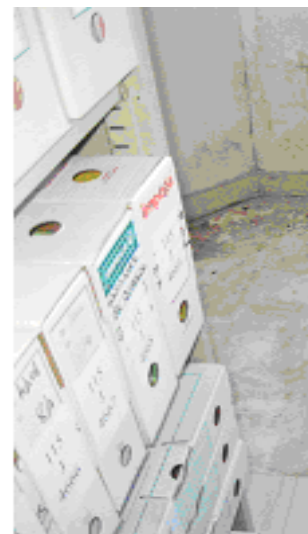
Les dommages dus à l'étanchéité de la toiture se sont répercutés dans tout le bâtiment et sont surtout visibles au niveau du sol et des plinthes des murs donnant sur l'extérieur. Les photos suivantes illustrent l'importance des dégâts des eaux dans le bâtiment.

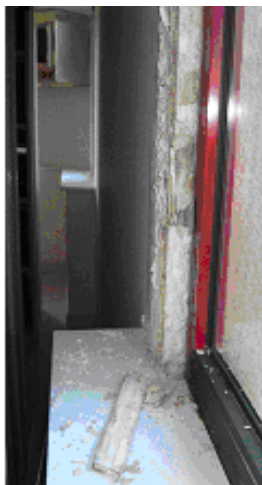
Les menuiseries extérieures sont responsables d'une grande part des dégâts des eaux constatés en effet, leur étanchéité n'est plus efficace et laisse passer de l'eau en cas de pluies. Les dommages sont très importants car ils sont présents depuis longtemps.

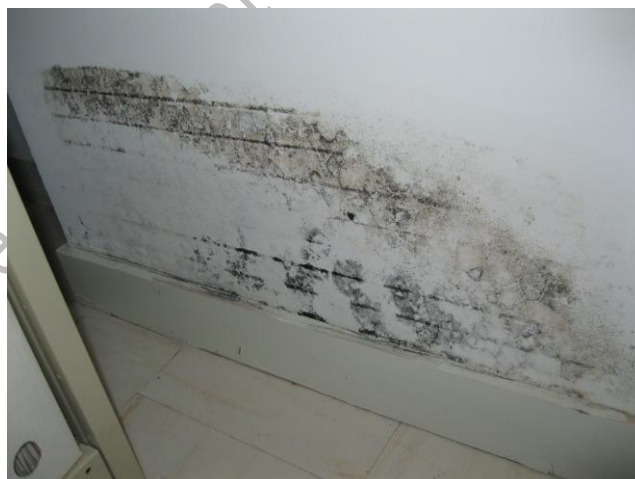
A certains endroits les murs sont assez humides pour que des champignons apparaissent.

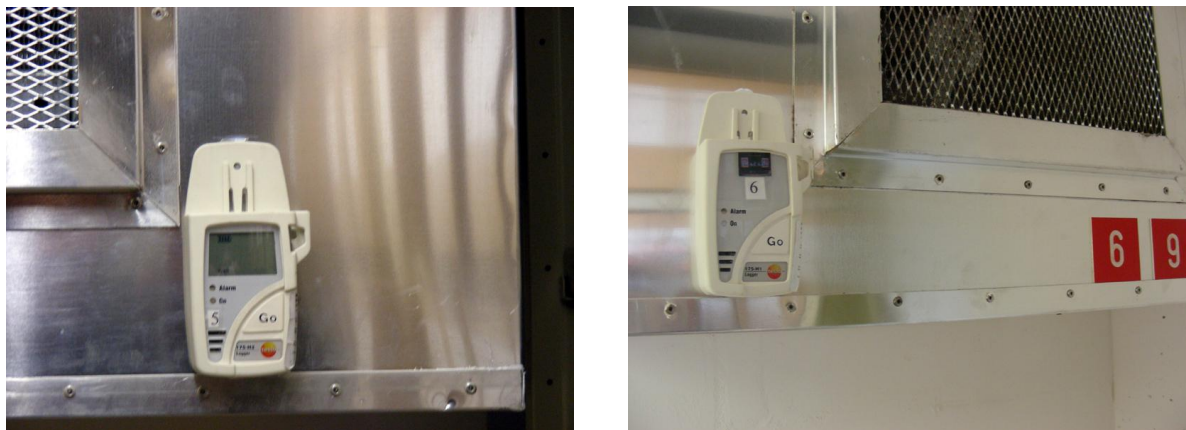
Pour rendre compte du comportement hydrique du flux d'air, chaque salle est équipée de deux enregistreurs thermo hygrométriques, l'un au niveau de la bouche de soufflage, l'autre au niveau de la bouche d'aspiration. L'ensemble forme un réseau de 12 enregistreurs autonomes de type TESTO 175 H1 dotés d'un capteur de température sèche et d'un capteur capacitif pour l'humidité relative (réf. annexe).

**Figure 4 : Enregistreurs positionnés sur une bouche de soufflage et d'aspiration**

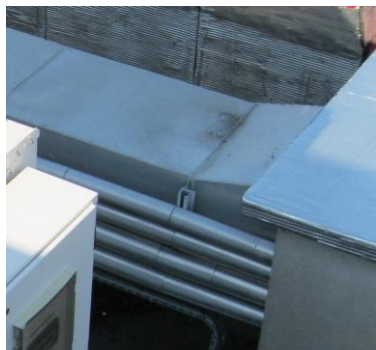
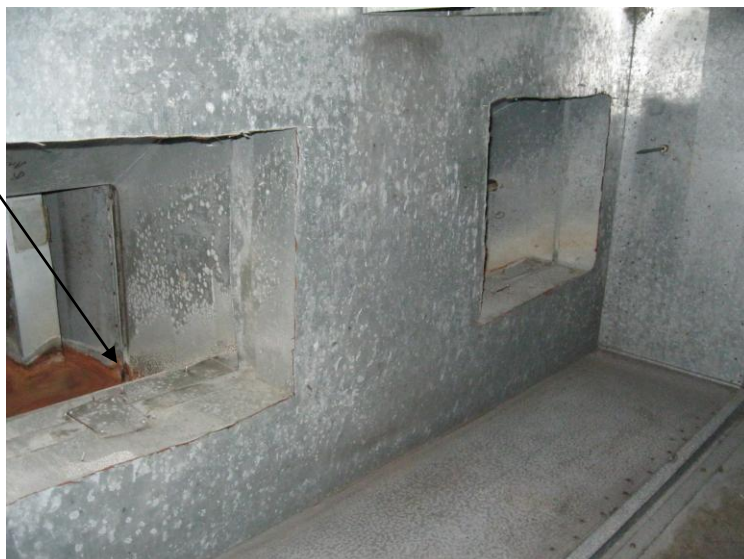
En hiver, l'air circulant dans les gaines est plus chaud que l'air extérieur ce qui amène l'air chaud à condenser sur les parties métalliques les plus froides.

Traces de rouille

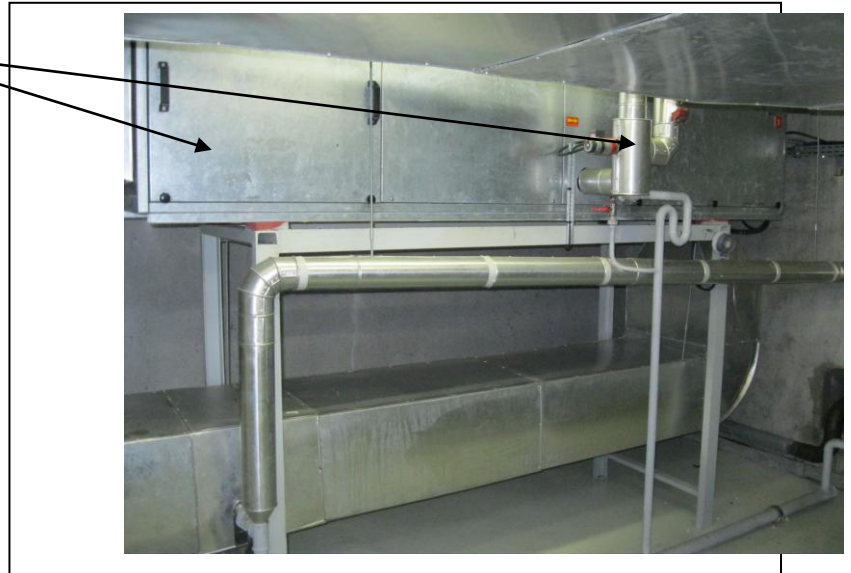
Les centrales de traitement d'air ne sont pas pourvues d'équipements de contrôles. Les thermomètres sont très utiles aux techniciens de maintenance afin de vérifier visuellement le bon fonctionnement des installations. Le manomètre différentiel permet quand il est installé de part et d'autre des filtres d'en vérifier l'encrassement et de prévoir leurs remplacements.

Thermomètre et manomètre différentiel non installés

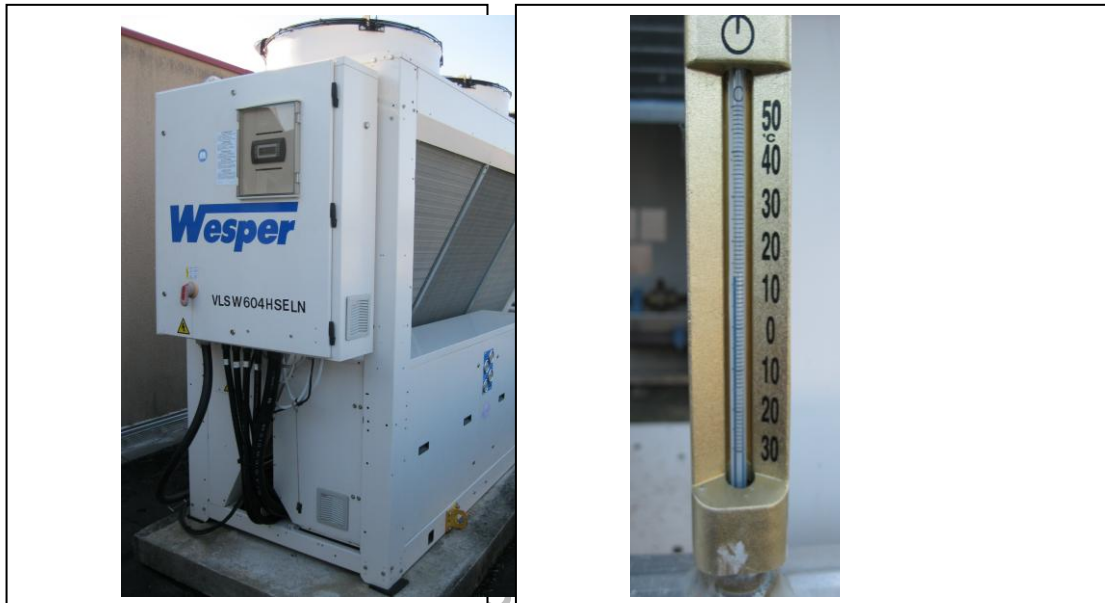
Le groupe frigorifique en toiture est actuellement en mode de fonctionnement dégradé. Le circuit frigorifique fonctionne avec seulement un compresseur sur deux car le fait que 2 des trois aérocondenseurs soient en panne (information AXIMA) ne lui permet pas de fonctionner à pleine puissance (Risque de coupure du système en haute pression HP).

Ce mode de fonctionnement ne permet pas maintenir la consigne de départ en 4/11 °C (4 Degrés au départ, 11 °C au retour) comme prévu à la conception de l'installation climatique.

Les mesures effectuées lors de notre audit sont les suivantes : entre 9 et 12 °C au départ / entre 12 et 14°C au retour.
