MEDIATHEQUE MADAME DE SEVIGNE

*Etude de climat et de biocontamination*

*Magasin de stockage*

Vitré 35500

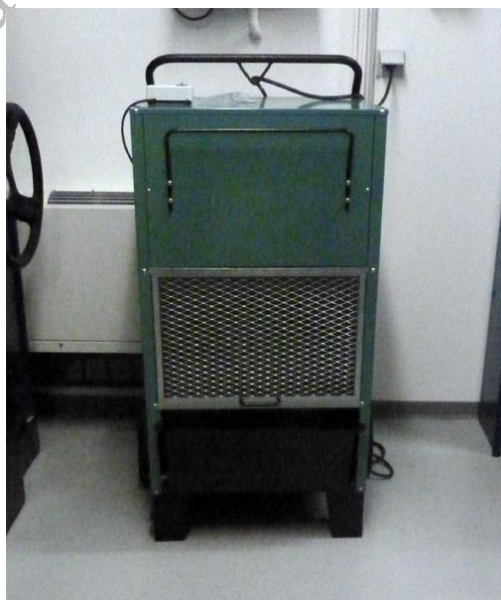
Figure 1 : déshumidificateur Danther Ranco

Pour réguler le climat, le magasin est équipé de deux déshumidificateurs Dantherm Ranco situés face à face aux extrémités est/ouest de la salle, fig.1.

- Pour améliorer les conditions climatiques et répondre à la qualité d'air exigé pour la conservation de documents papier nous proposons :
- Une révision indispensable des déshumidificateurs Dantherm-Ranco – changement des filtres et étalonnage des régulateurs etc....

- L'installation d'un système d'évacuation d'eau pour le déshumidificateur situé mur est. Révision de l'humidificateur Vapac.
- Contrat de maintenance des appareils avec une vérification bi annuelle.

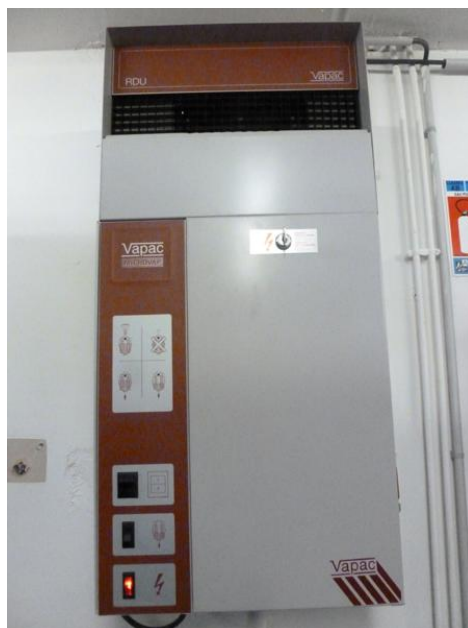
Figure 2 : Humidificateur à vapeur

On trouve aussi 3 chauffages d'appoint dont deux d'entre eux sont situés aux extrémités est/ouest, le troisième se trouve le long du mur sud dans la première partie du magasin. Au-dessus du déshumidification est, un humidificateur à vapeur d'eau Vapac a été installé, fig. 2.

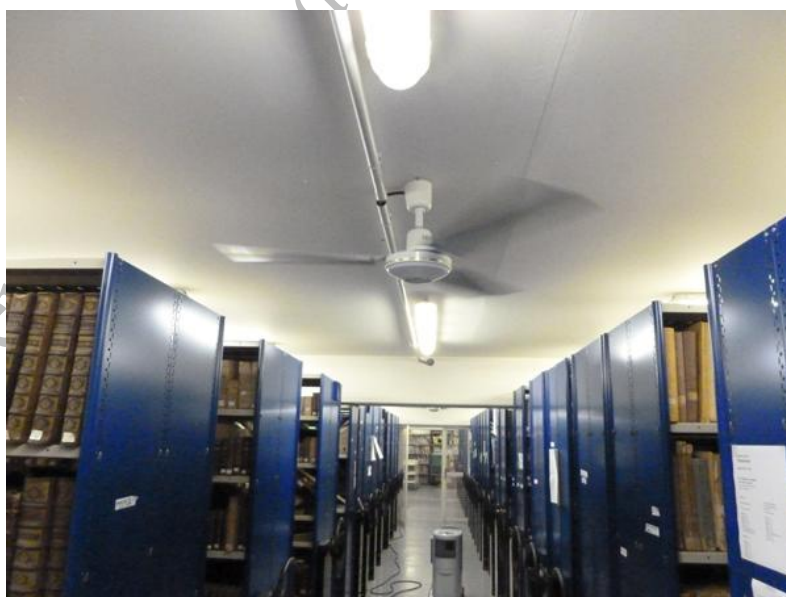
Figure 3 : Ventilateurs

Pour le brassage de l'air, trois ventilateurs sont fixés au plafond dans l'allée centrale et deux bouches d'aération ont des prises sur la cage d'escalier, fig. 3.

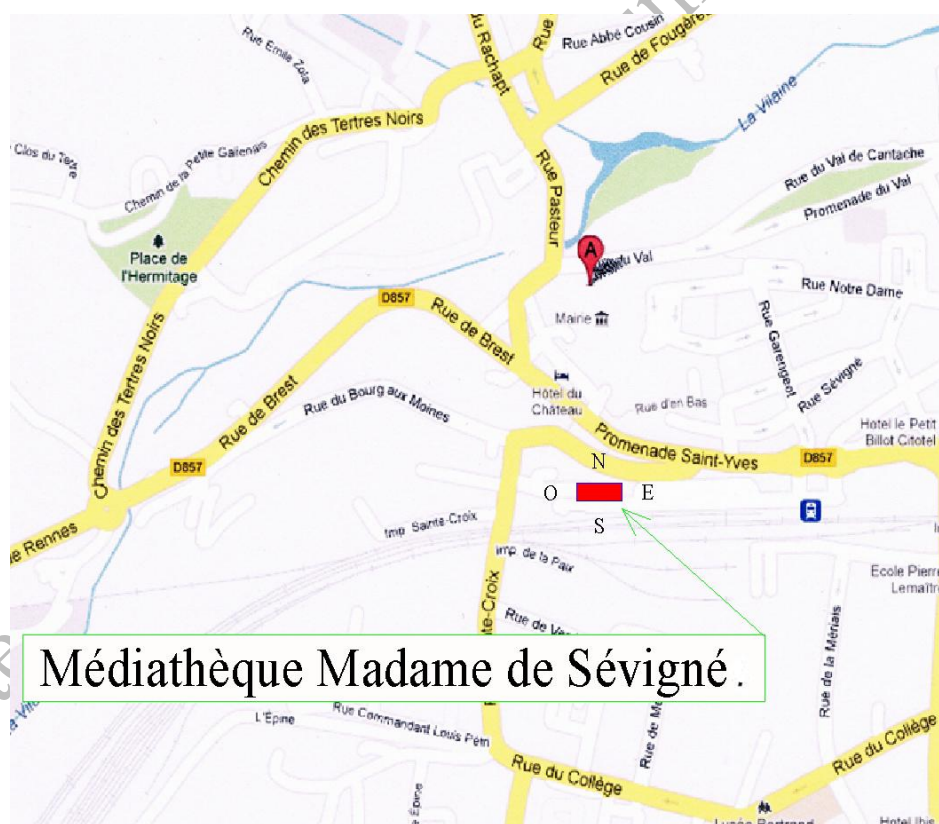
Fig.4 : Localisation de la médiathèque.

Le bâtiment est un parallélépipède orienté dans sa longueur est-ouest, la façade principale au nord et au sud adossé à un talus l'arrière de la médiathèque, fig. 4.

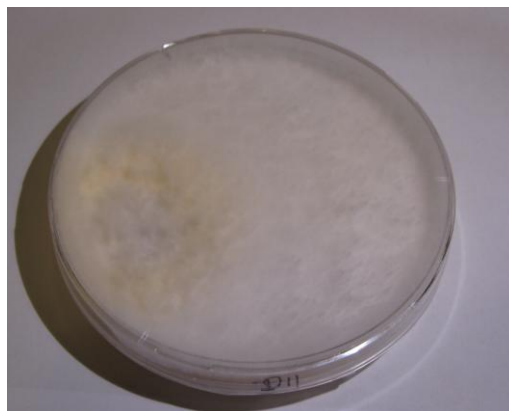
Figure 18 : contamination micro-biologique et mise en culture

La situation sur documents est très tranchée. Les niveaux de reviviscence sont très faibles (9 échantillons seulement sur 22 ont donné lieu à développement). Une répartition spatiale préférentielle de reviviscence sur documents semble émerger, le taux de prélèvements donnant lieu à développement étant plus important (8 échantillons sur 9) pour les échantillons prélevés en épis centraux (épis 7/8, 45/46 et 61/62) par rapport aux épis en fond de magasin (épis 1/2, 3/4 et 27/28). Il semble qu'ici intervienne essentiellement les matériaux de couverture des ouvrages, la majorité des ouvrages conservés en fond de local étant constitués de papier ou conservés en boîtes couvertes de textile. Le contaminant fongique identifié comme largement majoritaire (identifié sur 6 documents sur les 9 ayant donné lieu à reviviscence) est *Absidia corymbifera*. Cette espèce est envahissante et sa morphologie macroscopique est en accord avec les observations visuelles réalisées sur les documents.

Les figures suivantes illustrent cette concordance, elles présentent le document échantillonné D11 (cote T741.BIO) et le milieu de culture correspondant à J+14, fig. 18.

- Les documents seront dépoussiérés dans une salle ayant une extraction d'air mécanique pour permettre une meilleure évacuation des poussières et des moisissures.

- Par ailleurs le personnel devra être muni de protections individuels : gants masques, blouse.
- Le dépoussiérage peut être l'occasion d'une campagne de conditionnement qui permet d'isoler les ouvrages de leur environnement direct et notamment du dépôt de poussières.
