Instrumentation des fissures

Salle du Trésor de la cathédrale Eglise Notre Dame

Saint Omer

Pour la DRAC Pas de Calais
Le lundi 17 novembre 2008

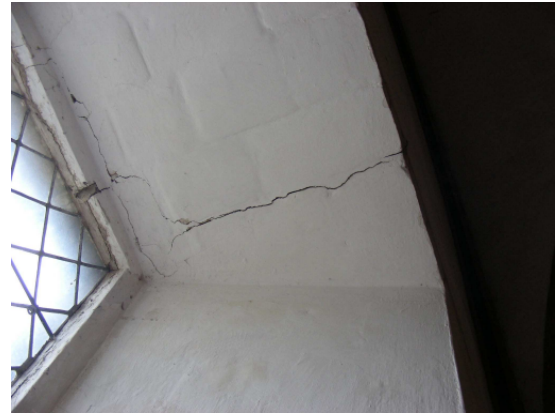
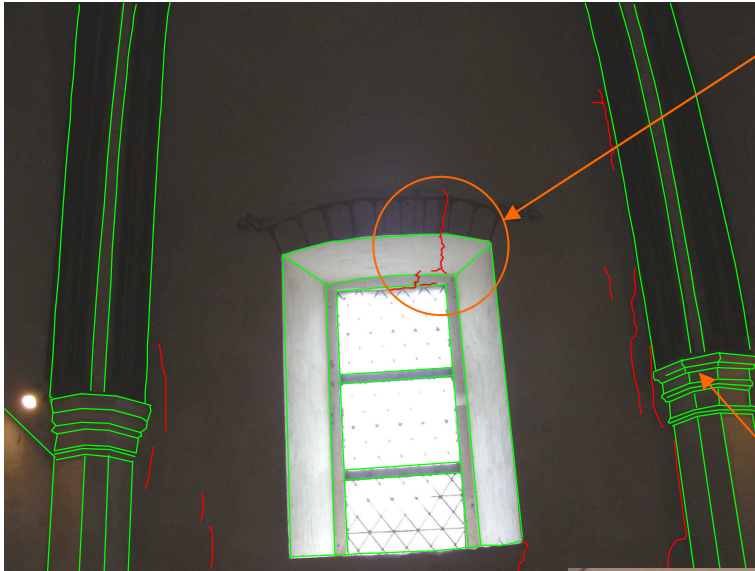
Fissure franche courant le long d'un joint de pierres.

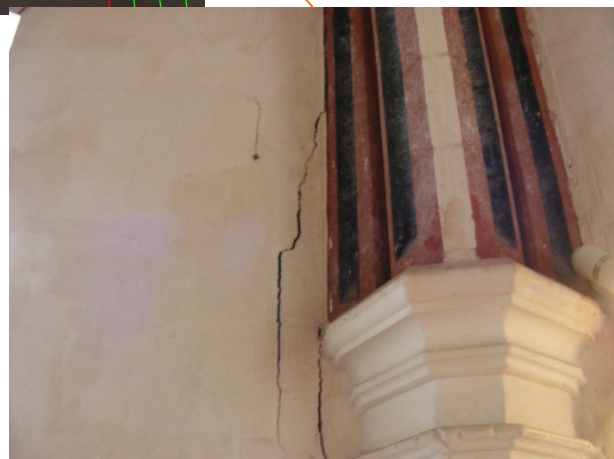
La fissure le long du pilastre est le résultat de la réouverture d'un ancien bouchage le long d'un joint. Cette zone a fait l'objet d'anciennes restaurations (bouchages).

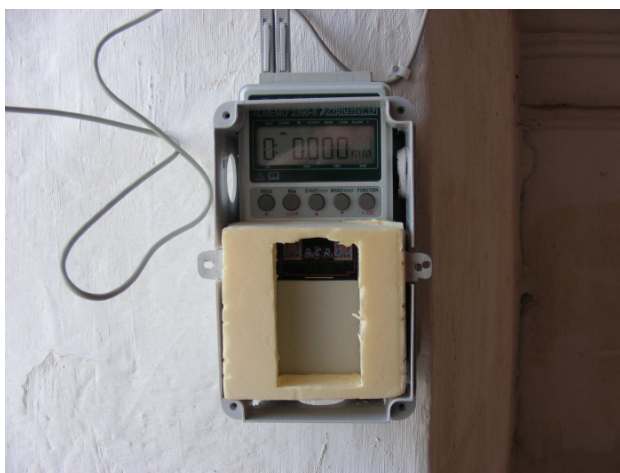
Les deux capteurs de déplacement sont à leur tour reliés à une centrale d'acquisition (réf. Annexe) qui pilote les capteurs et enregistre les données.

L'avantage de ce type de matériel c'est son autonomie sur une longue période, grâce à la possibilité de mise en veille de la centrale entre chaque mesure et la possibilité de programmer le pas de mesure.

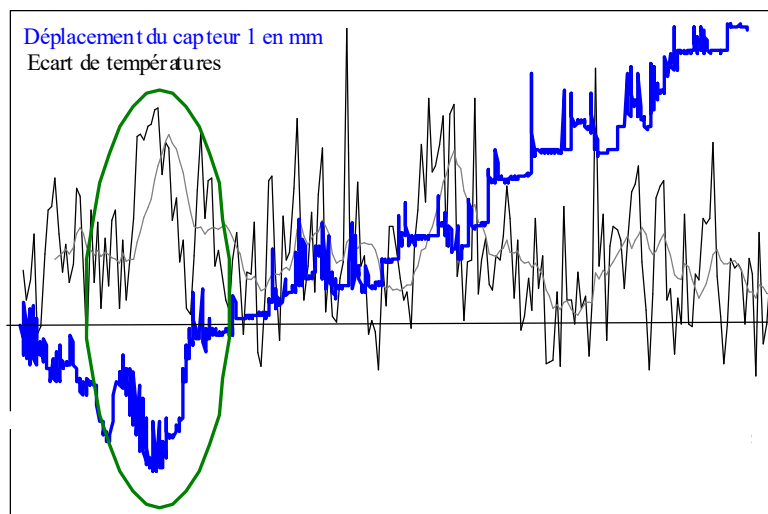
La superposition des courbes « Ecart quotidiens de Températures » et « Variations de l'écartement de la Fissure » permet de mettre en évidence la coïncidence qui existe entre les chocs thermiques dus au climat et les mouvements de faibles amplitudes de la fissure.

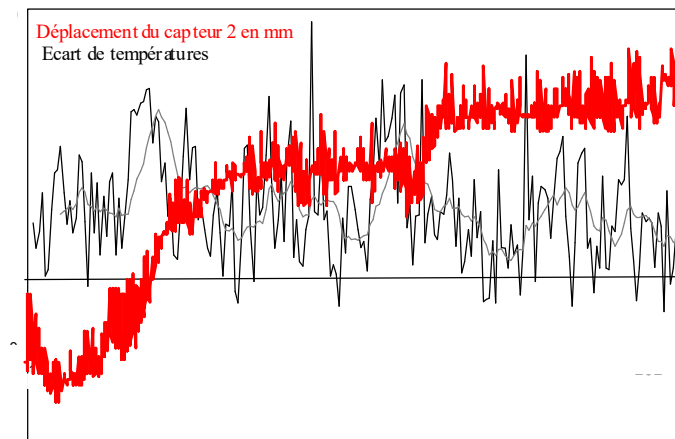
La superposition des courbes « Ecart quotidiens de Températures » et « Variations de l'écartement de la Fissure » permet de mettre en évidence la coïncidence qui existe entre les chocs thermiques dus au climat et les mouvements de faibles amplitudes de la fissure.

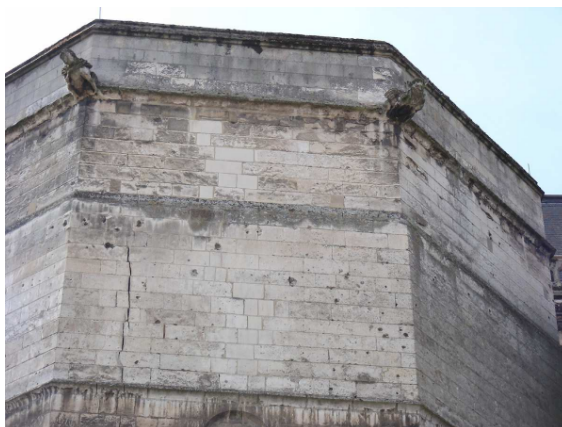
L'état sanitaire de la face extérieure présente une large fissure verticale située sur la gauche et qui court sur toute la hauteur de la partie du mur au-dessus de la baie. Cette fissure est ancienne. Bien qu'elle ne soit pas en regard direct avec la fissure intérieure le long du pilastre il est possible qu'elle soit également liée.

Les mouvements de l'édifice, comme en témoignent les fissures instrumentées, ne sont pas stabilisés. Au vu des anciennes restaurations (bouchage des fissures) faites à l'intérieur de la salle du trésor, ces mouvements sont de nouveau responsables des désordres actuels. Les travaux de terrassement, coté sud de l'église (aménagement et consolidation du terrain et réfection du réseau hydraulique¹) faits en 2006 et 2007, aurait pu interrompre l'évolution des fissures. Etant donné que les écartements continuent à progresser, il serait souhaitable de les immobiliser en prenant des mesures adaptées.
