## Domaine National de Versailles Château – Grands Appartements

### FISSURES DES SALONS DE MERCURE ET DE MARS

#### *Analyse des résultats de l'instrumentation*

RAPPORT FINAL

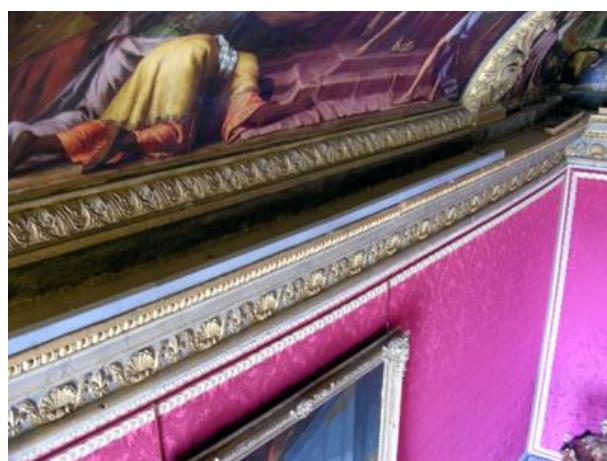
Figure 1 : Cintrage et déformation de la corniche

La corniche présente un cintrage dans le plan du mur et une déformation hors de son plan. La flèche n'est pas très accentuée mais suffisante pour être visible (Figure 1).

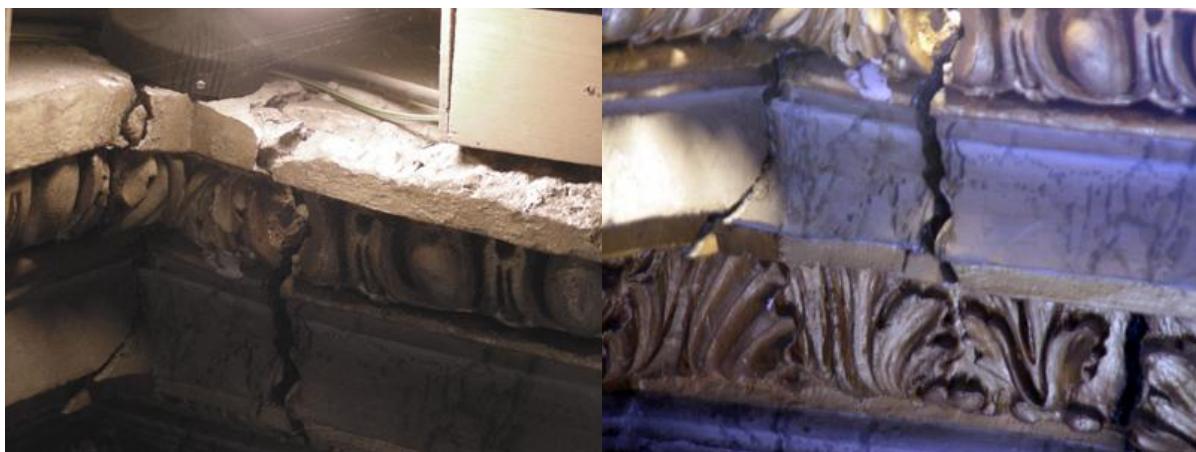
Figure 2 : Fissures au niveau de la corniche angle nordest.

Dans cet angle des désordres importants se sont concentrés. Ils regroupent une série de fissures plus ou moins importantes reliées entre elles et formant des îlots.

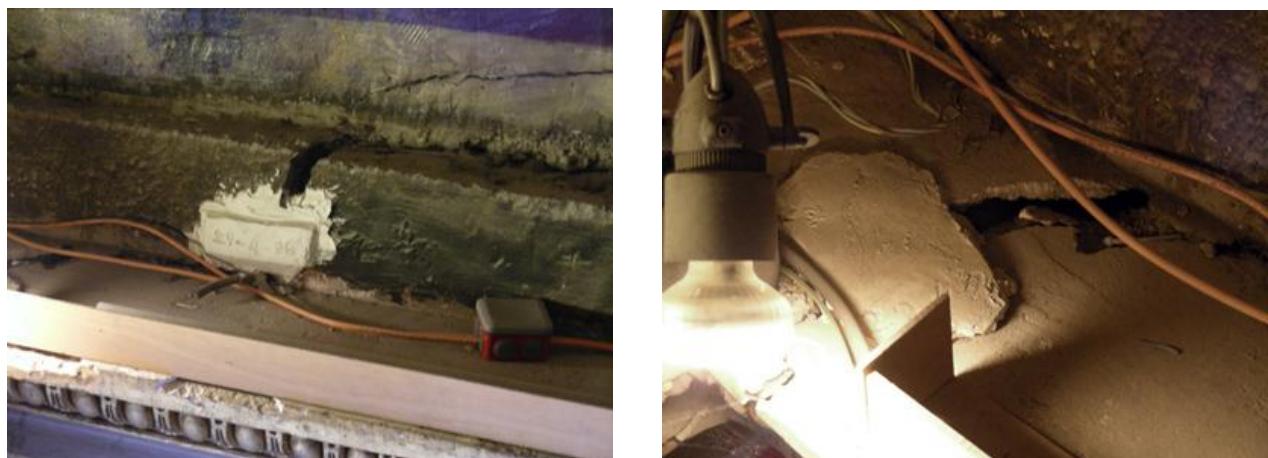
Figure 3 : Témoins de plâtre.

Ces désordres anciens ont suscité des inquiétudes en 1996. Deux témoins de plâtre ont été alors placés à cheval sur les fissures les plus importantes, Figure 3.

La campagne de mesures menée sur ces fissures permet de constater que localement les problèmes de structures se sont stabilisés. Ce diagnostic se trouve du reste confirmé par les témoins de plâtre qui sont restés intacts depuis 1996.

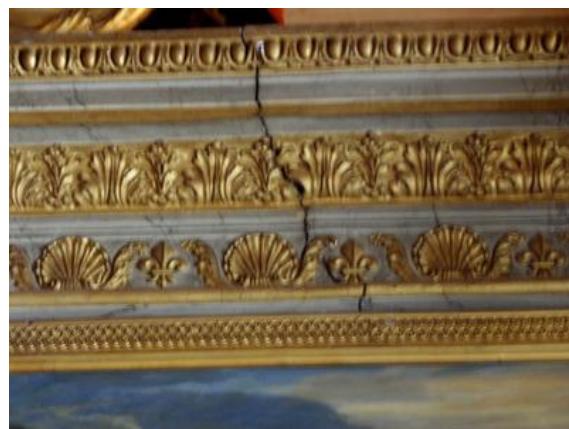
Figure 4 : Fissure transversale de la corniche.

Au niveau du linteau de la porte qui conduit du salon de Mercure au salon de d'Apollon une longue fissure verticale traverse la corniche accompagnée de plusieurs fissures plus fines, Figure 4.

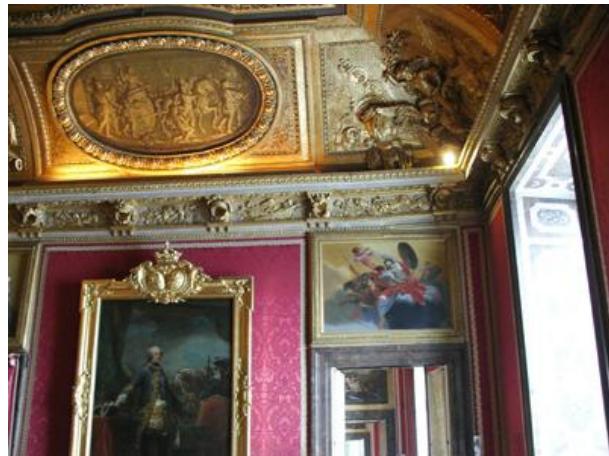
Figure 5 : Angle nord-ouest du salon de Mars.

Deux fissures, l'une située au regard du linteau de la porte et l'autre dans l'angle nord ouest, Figure 5.

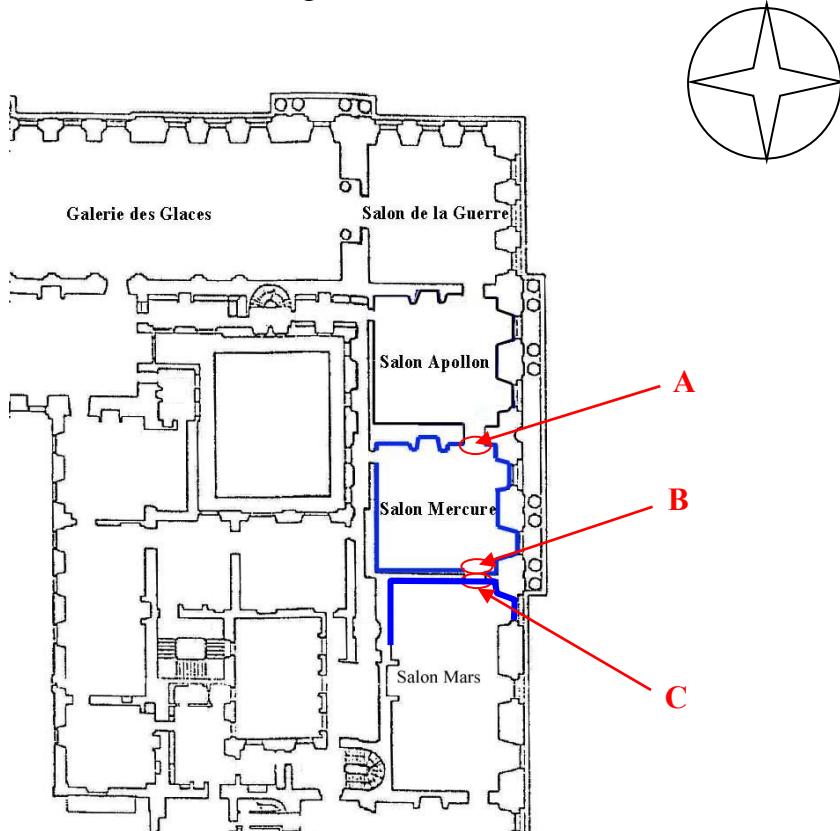
Figure 6 : Plan de l'aile nord du château

**A** : Fissures 1 et 2.

**B** : Fissure 3.

**C** : Fissures 4 et 5.

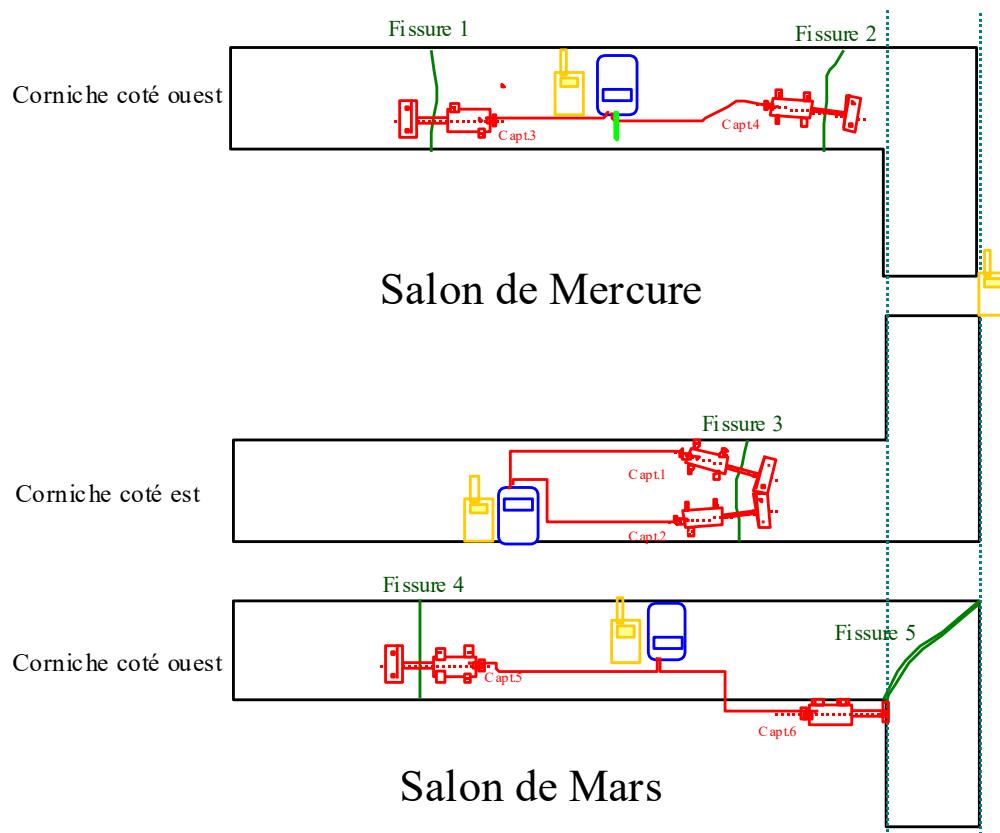
Figure 7 : Instrumentation des fissures.

Les systèmes de mesures sont composés d'un ou de deux capteurs de déplacement positionnés perpendiculairement aux fissures. Les capteurs potentiométriques (réf. Annexe, page 25) sont fixés sur une rive de la fissure et le curseur s'appuie sur une butée vissée sur l'autre rive. Ils sont reliés à une centrale d'acquisition chargée de les piloter et d'enregistrer les données. Chaque mouvement de la fissure est ainsi transmis au capteur via la butée. Au point de mesure, le curseur du capteur est parfaitement perpendiculaire à la fissure. Dans tous les cas, la valeur de départ est ramenée à zéro afin d'obtenir un point de référence. Les valeurs négatives correspondent à un écartement de la fissure inférieur à la référence de départ, les valeurs positives, corrélativement, à un écartement supérieur. Lorsque les valeurs mesurées ont tendance à décroître, cela traduit un resserrement de la fissure instrumentée. Inversement, une série de valeurs croissantes indiquent un élargissement.

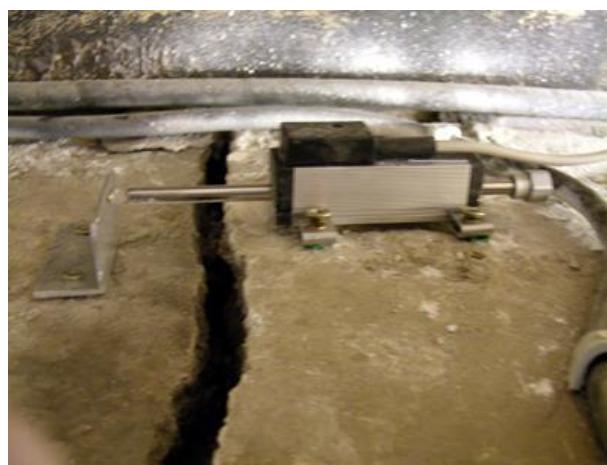
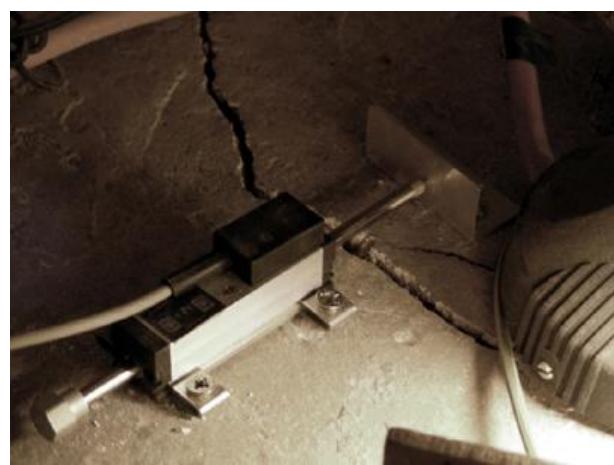
Figure 8: Fissures 1 et 2 instrumentées

Chacune de ces fissures est instrumentées par un capteur.

Figure 8. La campagne de mesure a débuté le 14 décembre 2009 et a pris fin le 29 mars 2010. Sa durée est de 3 mois et demi.

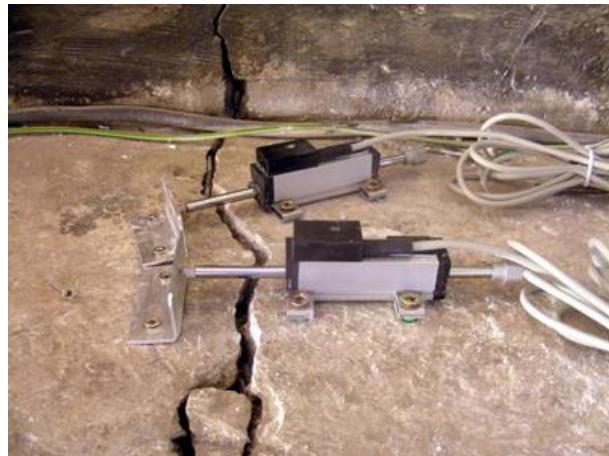
Figure 9: Fissure 3 instrumentée.

La fissure 3 a été choisie pour sa situation singulière sur la corniche fléchie. Elle a été instrumentée avec deux capteurs, Figure 9. La durée d'instrumentation a été de 6 mois du 20 avril 2009 au 26 octobre 2009.

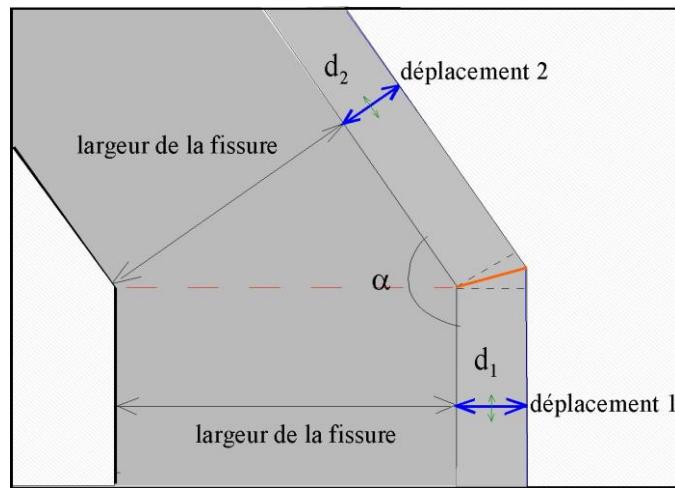
Figure 10.: Configuration des mesures.

La fissure 3 n'est pas rectiligne. Elle présente un angle de  $120^\circ$ . Sa configuration a rendu nécessaire l'utilisation de deux capteurs afin de mettre en évidence les déplacements perpendiculaires et tangentiels. Géométriquement la fissure se déplace obliquement selon la composante des deux déplacements et l'angle formé par la fissure, Figure 10.

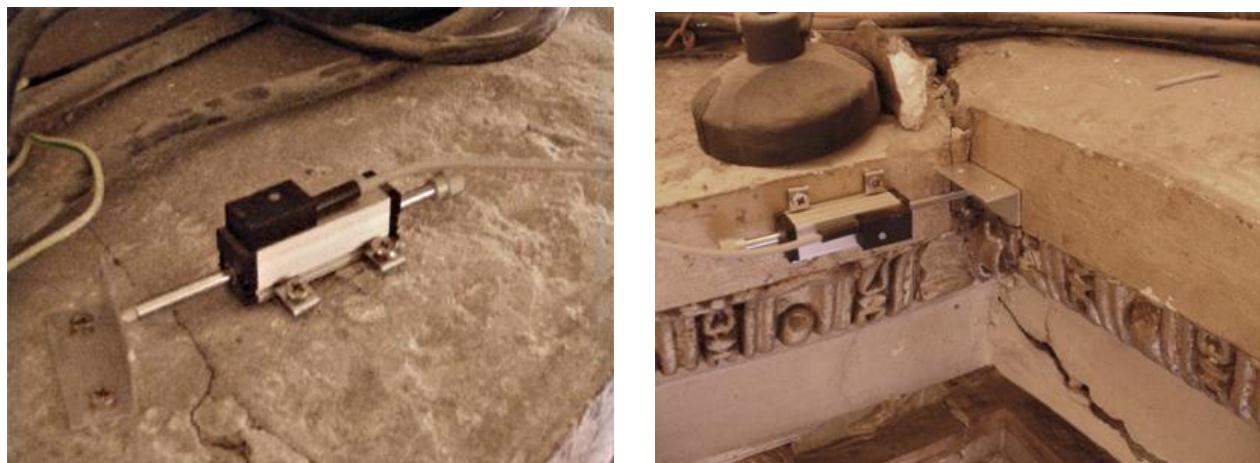
Figure 11 : Fissures 4 et 5 instrumentées.

Les fissures 4 et 5 ont été instrumentées chacune par un capteur, Figure 11. La butée métallique de la fissure d'angle 5 a été fixée sur la corniche perpendiculaire permettant au curseur du capteur de s'y appuyer.

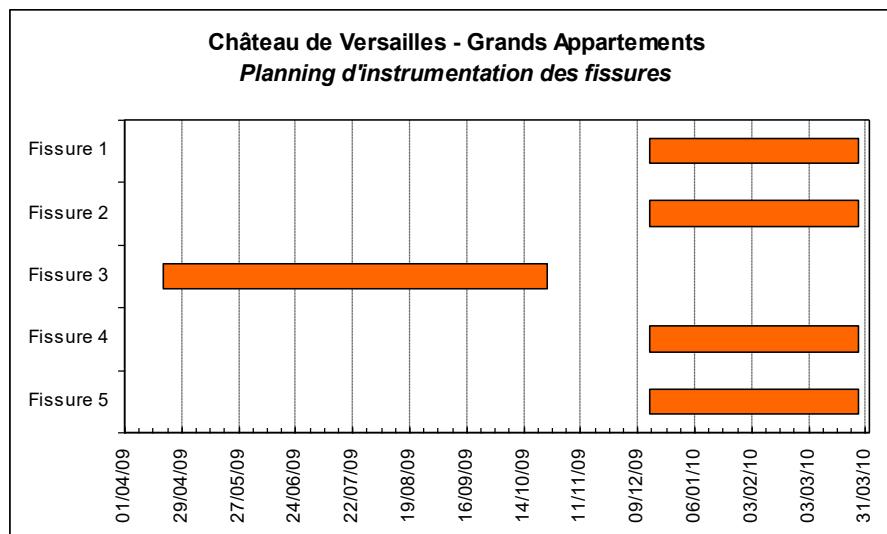
Figure 12 : Planning d'instrumentation des fissures.

Pour des raisons techniques, les fissures n'ont pas été instrumentées aux mêmes périodes. La Figure 12 illustre le planning d'instrumentation.

On notera d'ores et déjà que bien que les périodes d'instrumentation diffèrent, les résultats obtenus (*cf. infra*) sont tout à fait comparables.

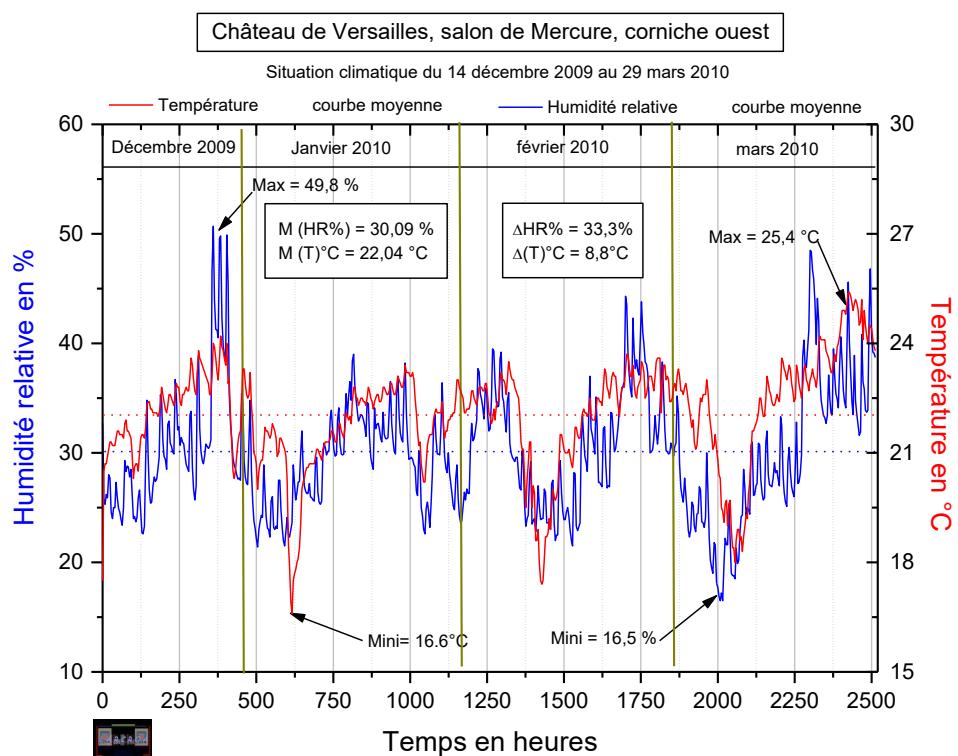
Figure 13 : Situation climatique de la zone proche des fissures 1 et 2

Pendant les mois d'enregistrement, l'humidité moyenne oscille entre 30,8% et 27,7%

L'humidité maximum est de 49,8% (fin décembre 2009) et minimum de 16,5% (début mars). Écart maximum :  $\Delta HR = 33,3\%$ . L'humidité relative moyenne est de 30,9 %.

La variabilité de la température et de l'humidité est importante. Elle est liée à la présence du public et aux caractéristiques du bâtiment.

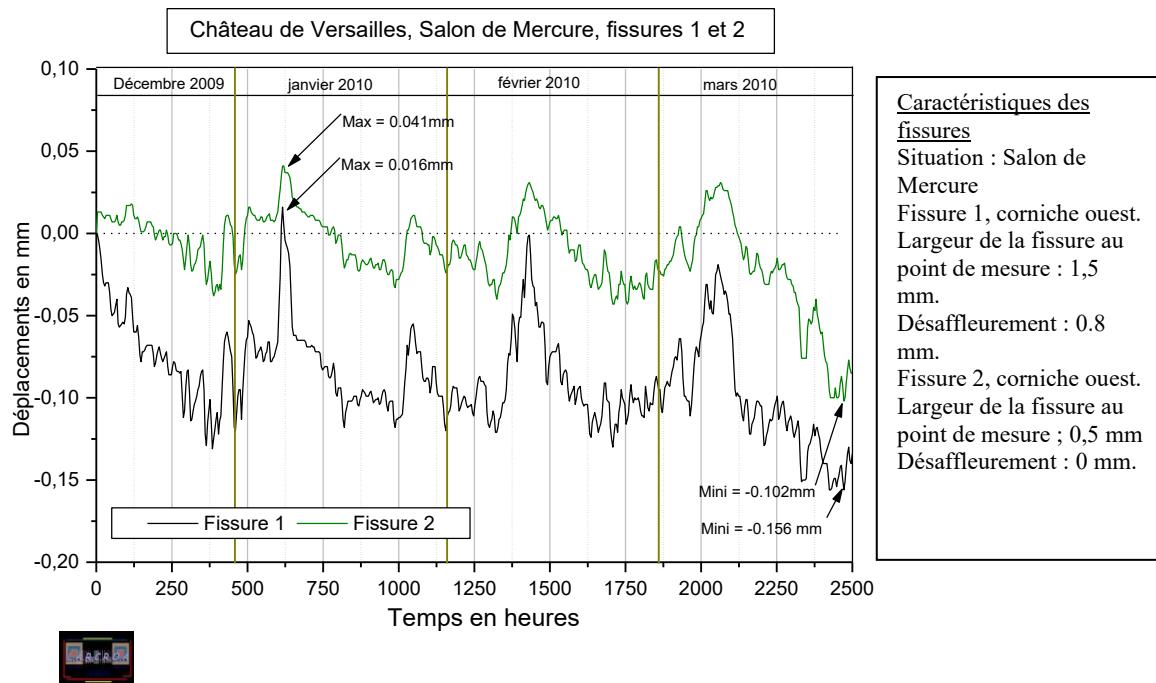
Figure 14 : Enregistrement des mouvements des fissures 1 et 2

Les fissures 1, 2 présentent deux types de variations. De petites variations s'exercent tout le long de la durée des mesures. L'écart moyen entre deux mesures est de l'ordre de 0.002 mm. Ce bruit de fond maximum ne peut s'expliquer que par la limite de résolution des capteurs qui est inhérente à leur fabrication.

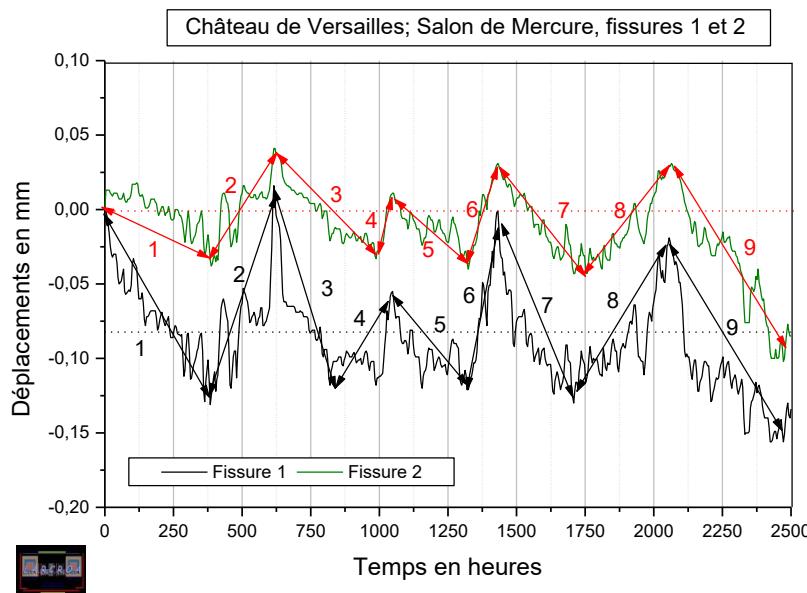
Figure 15 : Identification des mouvements des fissures durant la période d'enregistrement.

En dehors de ce bruit de fond, pendant toute la durée des mesures on peut déterminer pour les deux fissures des séries de resserrements et écartements d'amplitudes variables bien supérieures au bruit de fond, **Figure 15**.

- En valeurs absolues, la fissure 1 a des mouvements plus importants que la fissure 2
- En valeurs relatives, la fissure 2 a des variations plus grandes.
- Les mouvements de la fissure 1 oscillent autour de -0.08 mm et ceux de la fissure 2 autour de 0.
- Ces amplitudes de déplacements s'étalent sur des durées allant de 110 heures à 412 heures. A priori il n'y a pas de corrélation entre la durée et les variations de largeur des fissures.

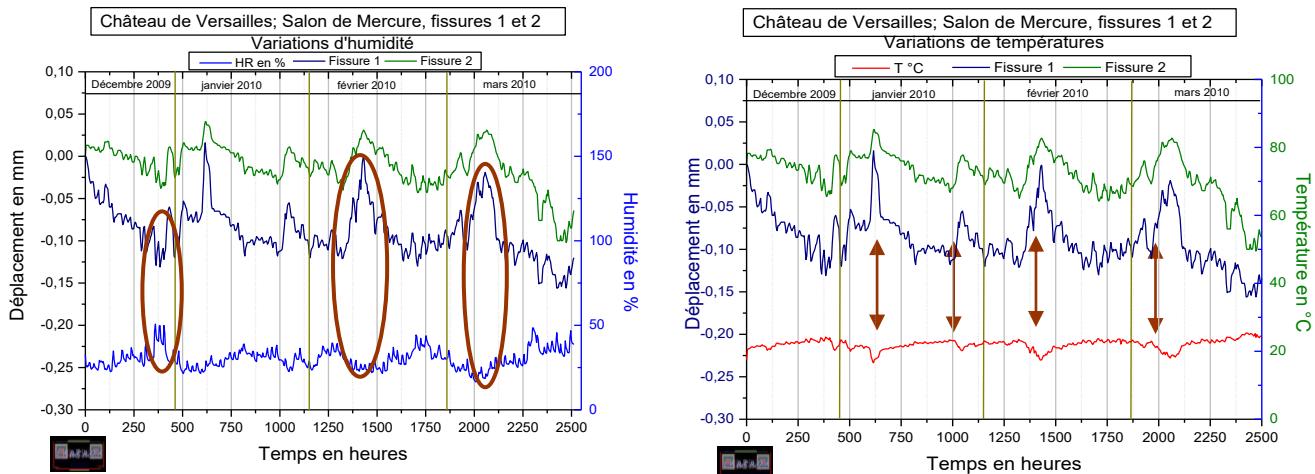
Figure 16 : Mouvements des fissures et humidité et température

L'observation de ces deux graphes, Figure 16, l'un représentant les mouvements des fissures par rapport à l'humidité et l'autre par rapport à la température, permet d'établir une première relation des effets hydriques et thermiques sur le comportement des fissures. Quand l'humidité augmente la fissure se referme et inversement. Ces phénomènes sont bien marqués à 384 h, 1440 h et 2008 h. Par ailleurs une chute de la température provoque des

élargissements brutaux des fissures comme en témoignent les phénomènes observés à 616 h, 1248 h, 1428 h et 2080 h. Par exemple pour une variation de température de 6°C et une humidité relative de 6,6% entre le 7 et le 11 mars 2010 la fissure s'est écartée de 0,121 mm.

Bien que les amplitudes soient fort différentes, pour chacune des fissures, une allure générale semblable montrant des alternances d'élargissement et de resserrement permet de supposer que des causes identiques expliquent ces évolutions a priori non aléatoires. La corrélation des mouvements des fissures aux paramètres physiques de l'environnement, humidité d'une part et température de l'autre, permet de mettre en évidence le facteur climatique le plus influent.

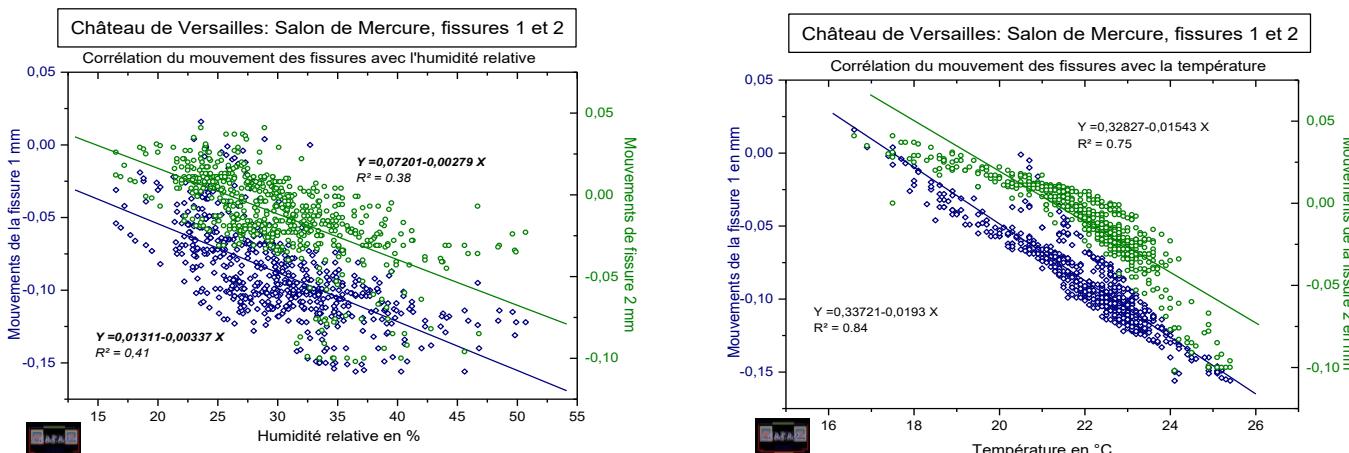
Figure 17: Corrélation mouvements des fissures et humidité relative et température.

À l'aide de la méthode des moindres carrés, nous avons déterminé les droites de régression linéaire représentée sur la Figure 17. La « qualité » de la régression peut être évaluée par un coefficient dit de détermination (noté  $r^2$ ). Ce coefficient est obtenu en faisant le rapport de la variance expliquée sur la variance totale des données. Lorsque la corrélation est parfaite,  $r^2$  vaut évidemment 1. Le Tableau 2 regroupe les résultats.

La corrélation entre les mouvements des fissures et l'humidité n'est pas particulièrement significative, elle se situe en dessous de 0,5. Par contre la corrélation est bien meilleure pour la température et il est possible d'affirmer que cette corrélation est significative et qu'elle n'est pas due au hasard. On peut donc conclure que c'est la température qui est le facteur climatique dominant dans les mouvements des fissures.

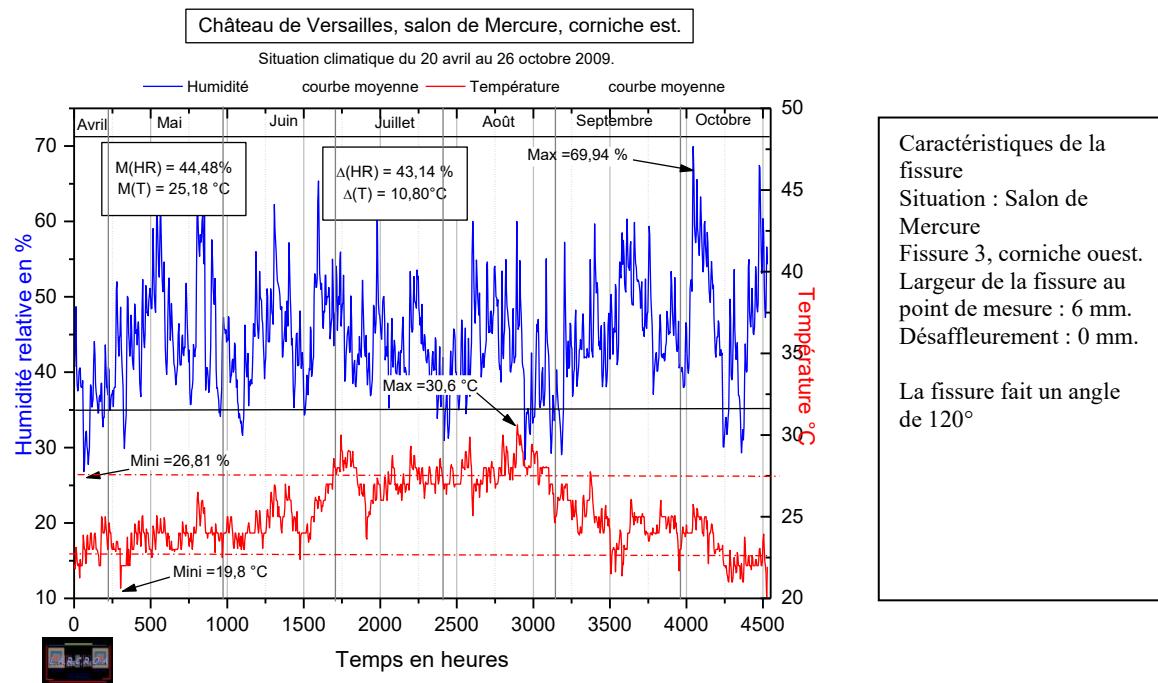
Figure 18: Situation climatique dans la zone proche de la fissure 3

Pendant les mois d'enregistrement, l'humidité oscille entre 30% et 60%. Le 24 avril est le jour le plus sec de la période de mesures.

Les maxima des humidités relatives sont supérieurs à 60%. Le 24 octobre 09 l'humidité de 67,44% atteint son maximum. La valeur moyenne d'humidité est de 44,48% et l'écart type est de 7%.

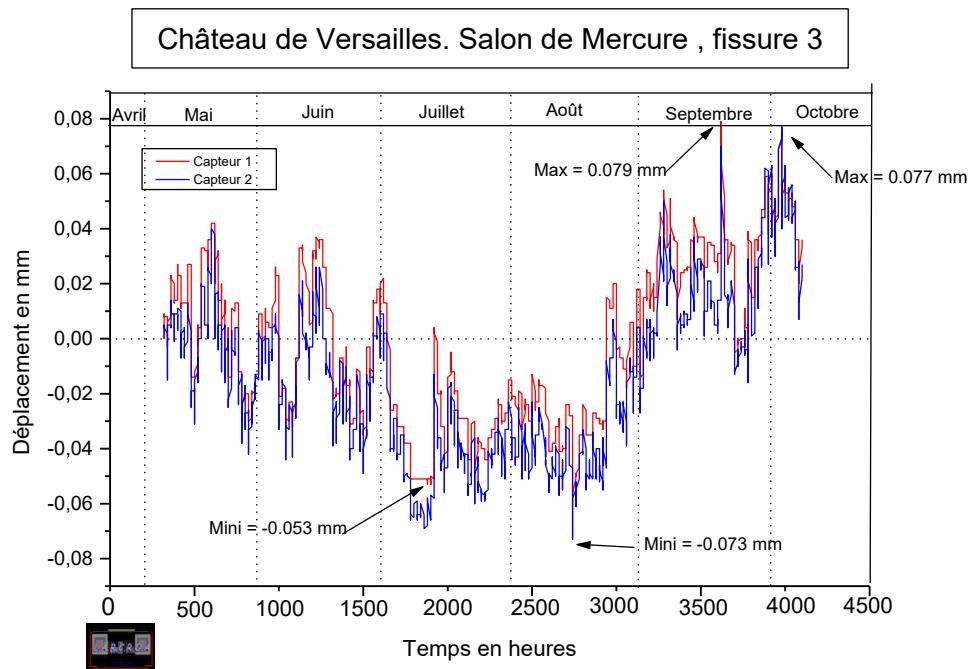
Figure 19: Mouvements de la fissure 3

L'analyse géométrique de la configuration de la fissure nous montre que de petits mouvements de cisaillement apparaissent à chaque déplacement de la fissure. Ils sont relativement faibles par rapport aux déplacements principaux.

La fissure 3 présente, comme les fissures 1 et 2, deux types de variations. Un bruit de fond et une série de resserrements et écartements d'amplitudes variables supérieures au bruit de fond, correspondant à des cycles.

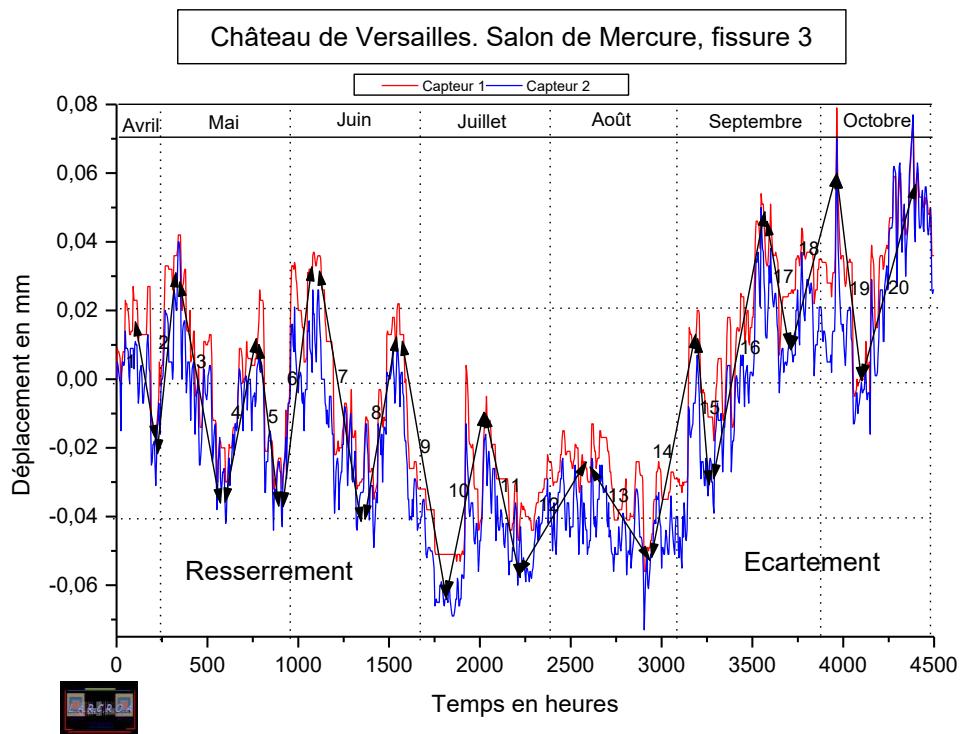
Figure 20 : Identification des mouvements de la fissure durant la période d'enregistrement.

Une série de 20 mouvements significatifs sont regroupés dans le Tableau 3.

- Les amplitudes des mouvements de cette fissure ont des valeurs comprises entre 0.035 et 0.075 mm.
- Du mois d'avril à mi juin les mouvements oscillent autour de 0. De mi juin à fin août, les mouvements oscillent autour de -0.04 mm. Enfin en septembre et octobre les mouvements oscillent autour de 0.02 mm.
- Ces amplitudes de déplacements s'étalent sur des durées allant de 77 heures à 360 heures. A priori, il n'y a pas de corrélation entre la durée et les variations de largeur des fissures.

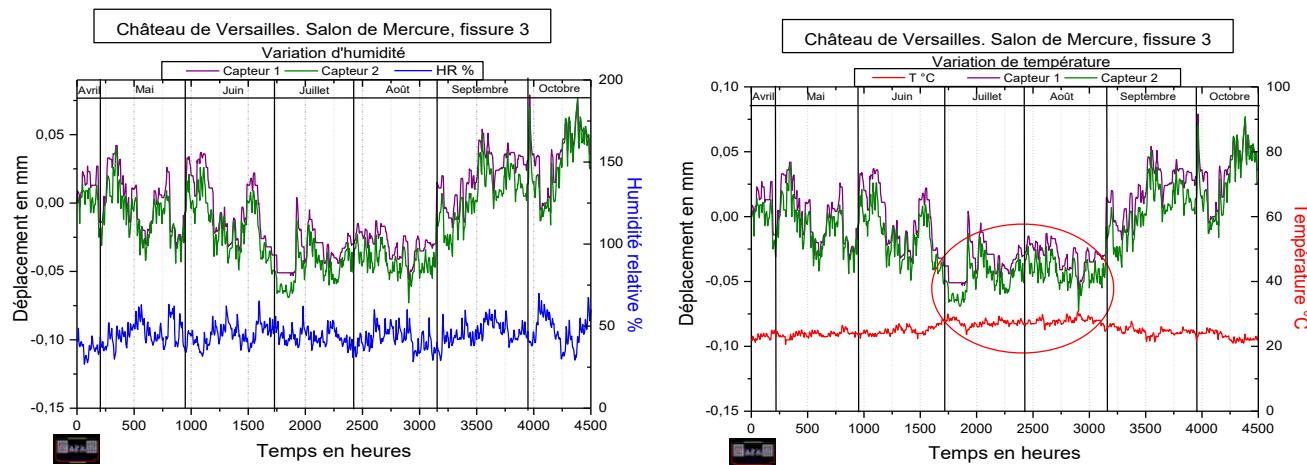
Figure 21 : Relation entre mouvements de la fissure et du climat

Le mouvement général de resserrement et d'écartement de la fissure n'a pas d'échos au niveau des variations d'humidité. En contrepartie l'allure générale du mouvement de la fissure permet d'établir, comme nous l'avons déjà vu pour les fissures 1 et 2, qu'elle est liée à la température Figure 21. La corrélation des mouvements des fissures aux paramètres physiques de l'environnement, humidité d'une part et température de l'autre, permet de mettre en évidence le facteur climatique le plus influent, Figure 22.

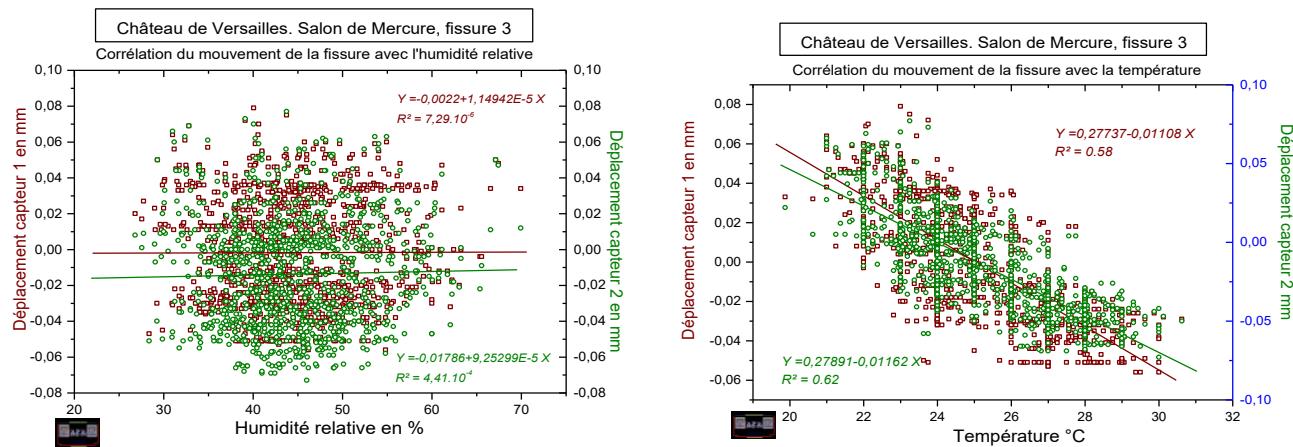
Figure 22 : Corrélation des mouvements de la fissure avec l'humidité et la température.

Les coefficients de détermination  $r^2$  sont regroupés dans le Tableau 4.

Il n'y a pas de corrélation entre les mouvements de la fissure et l'humidité. Par contre, une corrélation existe pour la température. On peut donc conclure également que la température est le facteur climatique dominant dans les mouvements de ces fissures.

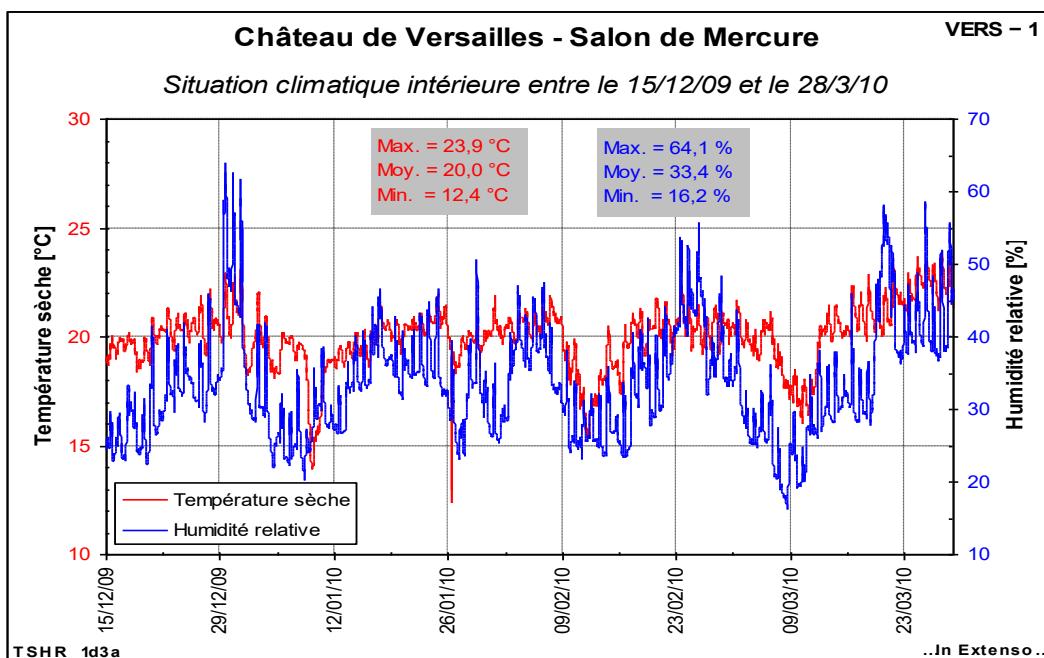
Figure 23 : Situation climatique dans la zone proche des fissures 4 et 5

Pendant les mois d'enregistrement, l'humidité moyenne est de 33,4%. En décembre, l'humidité relative maximum 64,1% est atteinte le 30 décembre 2009 puis chute brutalement vers le 10 janvier 2010. L'écart maximum est de 44% en une dizaine de jours. En janvier et février les fluctuations sont moins prononcées. Les écarts sont de l'ordre de 25% alors qu'en mars ils sont de 40 et 32,5 %.

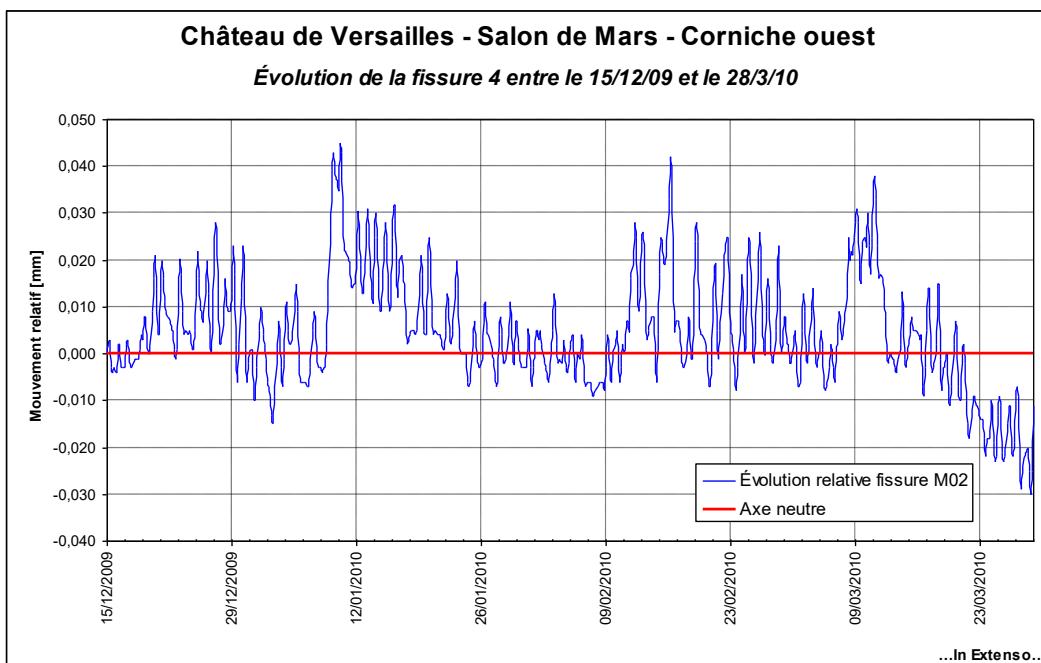
Figure 24 : Mouvements de la fissure 4.

Caractéristiques des fissures.  
 Situation : Salon de Mars  
 Fissure 4, corniche est.  
 Largeur de la fissure au point de mesure : 2 mm.  
 Désaffleurement : 0 mm.  
 Fissure 5, corniche est  
 Fissure d'angle

Dans les deux cas, la valeur de départ est calée à zéro. Les valeurs décroissantes correspondent à un resserrement et les valeurs croissantes à un écartement de la fissure.

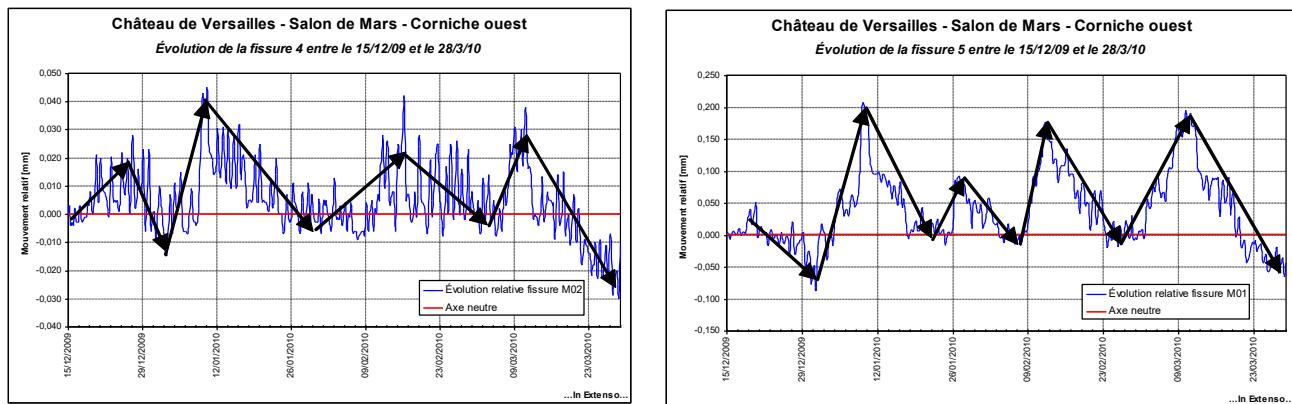
Figure 26 : Identification des mouvements des fissures durant la période d'enregistrement.

Pendant toute la durée des mesures on peut dénombrer pour les deux fissures une série de resserrements et écartements d'amplitudes variables supérieures au bruit de fond, Figure 26.

- En valeurs absolues, la fissure 5 a des mouvements plus importants que la fissure 4.
- Les mouvements de la fissure 4 oscillent autour de 0,009 mm et ceux de la fissure 5 autour de 0,035 mm.
- Ces amplitudes de déplacements s'étalent sur des durées allant de 120 heures à 528 heures. A priori il n'y a pas de corrélation entre la durée et les variations de largeur des fissures.

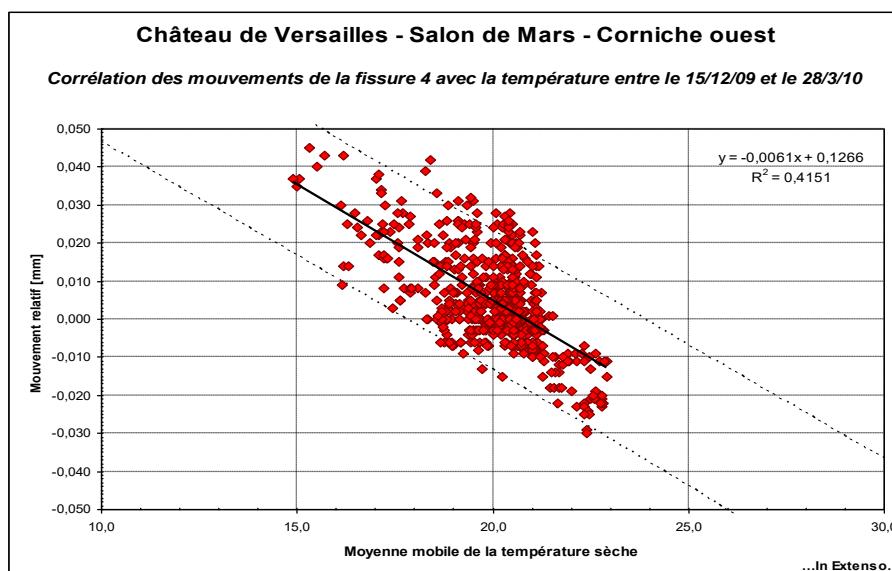
Figure 27 : Corrélation des mouvements de la fissure 4 avec la température

Il résulte de nos analyses que les fluctuations de la température semblent être la cause principale des variations de l'ouverture des fissures. Les Figure 28 et la Figure 28 illustrent cette corrélation. Le coefficient de corrélation  $r^2$  vaut respectivement environ 0,4 et 0,7. Bien que ces valeurs ne soient pas très élevées, il est possible d'affirmer que ces corrélations sont significatives et qu'elles ne sont pas dues au hasard. Pour vérifier de manière rigoureuse ce point de vue, nous avons représenté deux courbes encadrant la droite de régression constituant l'intervalle de confiance à 95 %. On constate que la plupart des points sont inclus dans cet intervalle de confiance. On peut donc conclure, que sans être parfaites, ces corrélations mises en évidence entre les fluctuations de la température et l'ouverture et la fermeture des fissures sont significatives avec une probabilité de 95 %.

Il est intéressant d'observer le sens des variations. On constate qu'une baisse tendancielle de la température s'accompagne d'un élargissement des fissures. À l'inverse, une augmentation de la température se traduit par un resserrement. L'examen de quelques épisodes singuliers comme celui du 9 janvier suggère également que le mouvement d'ouverture est toujours plus rapide que le mouvement de fermeture. Ce phénomène peut s'interpréter en supposant que l'ouverture de la fissure lors d'un épisode de refroidissement de la température ambiante, correspond à une libération rapide des contraintes mécaniques induites par l'échauffement des maçonneries et la dilatation qui l'accompagne.
