# *Localisation des fissures par thermographie active. Étude statique des fissures.*

## *Galerie des Glaces Château de Versailles*

Alain Roche pour LARCROA  
Mars 2007

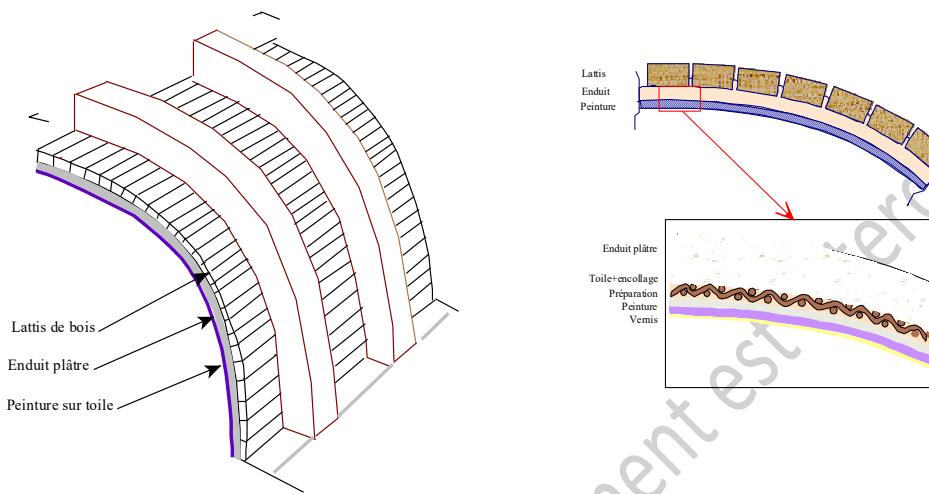
Fig.1 Structure de la voûte

La voûte est constituée de bois, d'enduit de plâtre et de plusieurs couches de peinture, fig.1. Ces trois éléments sont liés ensemble par des forces d'adhésion. Les éléments du bâtiment en bois se trouvent sollicités par des variations d'humidité. Les gonflements différentiels entre le bois, l'enduit et la peinture et sont responsables d'une redistribution des contraintes.

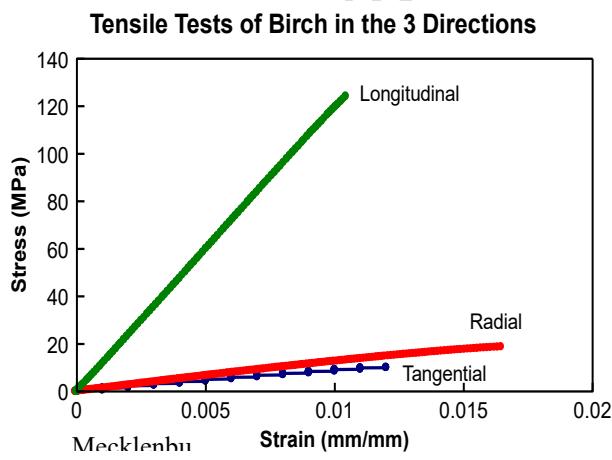
Fig.4 : Module d'élasticité en fonction du débit

D'un point de vue mécanique, le bois est caractérisé par des modules d'élasticité dans les trois sens. D'après Marion Meklenburg, les modules d'élasticité du bois de bouleau dans les sens tangentiel et radial sont à peu près de même amplitude alors que dans le sens longitudinal il est beaucoup plus élevé, fig.4.

Le bois a un comportement orthotropique vis-à-vis des différents plans de coupe.

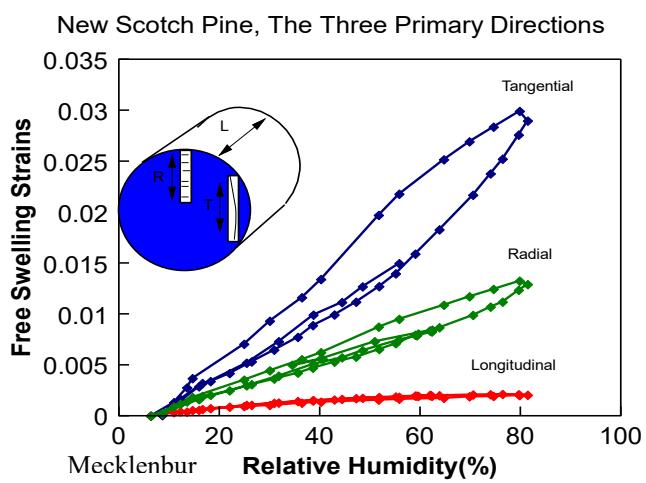
Fig.3 : Variations dimensionnelles en fonction du débit

La variation dimensionnelle du bois en fonction de l'humidité est très importante dans le sens tangentiel et quasiment nul dans le sens longitudinal, fig.3.

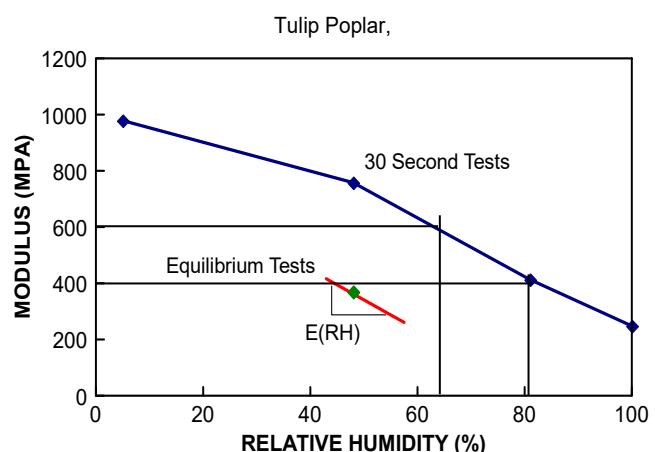
Fig.5 : Évolution du module d'élasticité du peuplier en fonction d'HR

Quel que soit le plan de débit du bois, les modules varient avec l'humidité. Ils diminuent lorsque l'humidité augmente. Selon Mecklenburg la variation du module présente deux parties, une faible décroissance linéaire de 5% à 50% puis après cette valeur la décroissance s'accélère, fig.5.

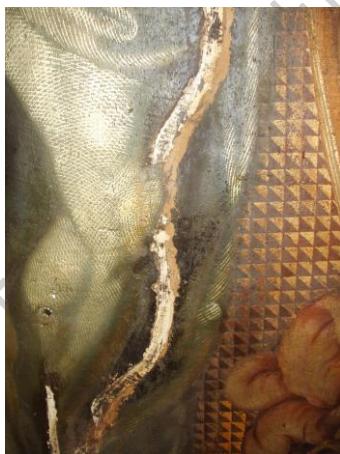
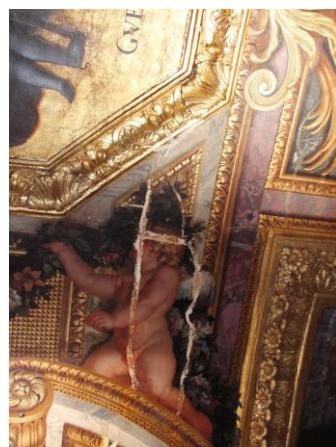
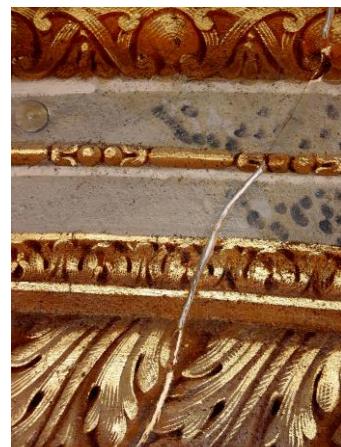
Fig.6, 7, 8 : Fissures stabilisées

Les fissures mastiquées qui ne présentent pas de rupture du mastic peuvent être considérées actuellement comme stables, fig. 6, 7, 8.

Elles sont réparties sur l'ensemble de la voûte.

Les fissures longitudinales se situent plutôt dans le milieu de la voûte. La largeur moyenne des fissures est d'environ 1,8 cm. Cet état de stabilité peut évoluer dans le temps.

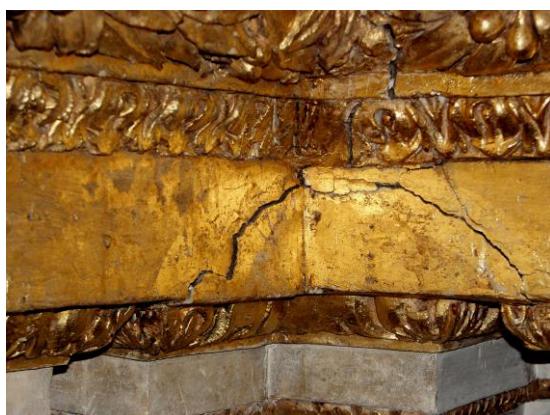
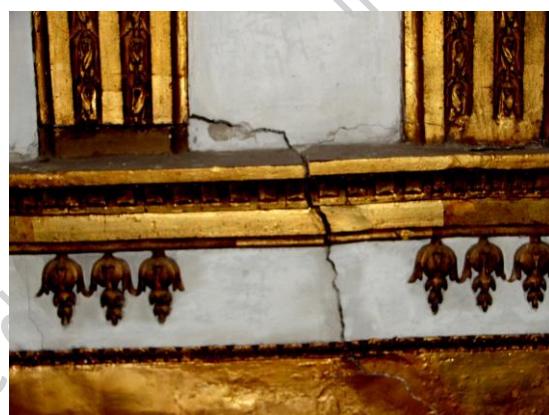
Fig. 9,10 Fissures actives

Ces fissures se caractérisent par une ouverture de l'enduit ou un écrasement de celui-ci. Les lèvres de la fissure peuvent être affleures ou en désaffleures, fig. 9, 10. Ce sont les mouvements de l'ensemble du bâtiment qui provoquent la formation, l'évolution et les déplacements des fissures situées dans une zone de concentration de charges trop importante. Elles sont moins nombreuses que les fissures stabilisées.

Elles sont situées sur le côté est et au niveau des tympans nord et sud.

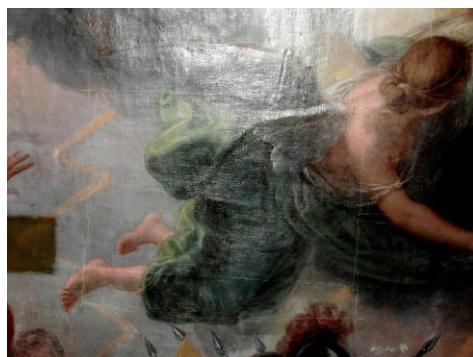
Fig.11 : Fissure sous-jacente fermée

1. Le décollement de la toile le long de la fissure est tel que sous l'écartement de la fissure, la toile suffisamment élastique pour se déformer sans se rompre. La fissure est dissimulée par la peinture. Une légère déformation nous signale quelquefois la présence de fissure sous-jacente, fig.11.
2. L'écartement de la fissure est tel qu'il entraîne un décollement local de la toile suivi de la déchirure de la toile. Cette déchirure longe la fissure et la met en évidence, fig.12.

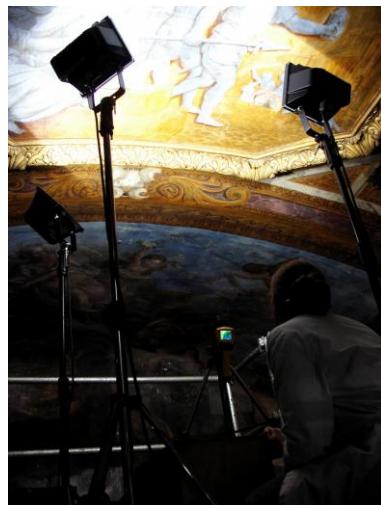
Fig.13 : Chauffage d'une surface à l'aide de lampes.

C'est l'interaction de cette onde avec la matière qui est la cause de son échauffement. En émettant une longueur d'onde supérieure à 1000 nm le rayonnement infra rouge interfère avec la matière. Cette interaction crée une agitation moléculaire responsable de l'échauffement de celle-ci.

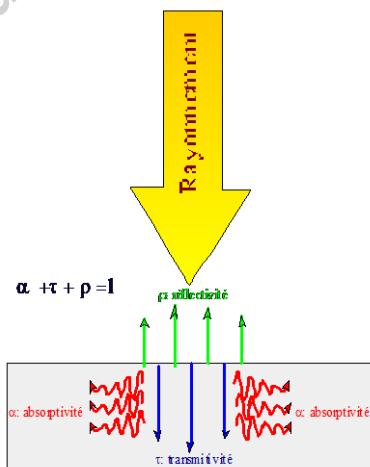
Fig.14 : Absorption d'un rayon monochromatique par corps.

Quand un rayonnement monochromatique d'énergie W tombe sur l'élément  $dS$ , du matériau, fig.14.

Une partie  $\tau W$  de l'énergie incidente est transmise à travers le corps,  
 une partie  $\alpha W$  est absorbée par lui,  
 une partie  $\rho W$  est réfléchie .

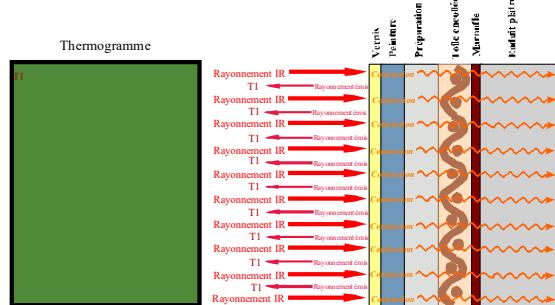
Fig. 15 : Thermogramme d'une surface sans défauts

transparents. C'est pour cette raison que les peintures seront assimilées du point thermique à des « corps gris ». Dans ce cas, l'émissivité est égale à la partie absorbée par l'ensemble des matériaux en chaque point de la surface. La peinture va donc rayonner à son tour d'une température homogène. Le capteur de température ou la caméra thermographie va nous donner une image contenant qu'une seule couleur, correspondant à la température de surface, fig.15.

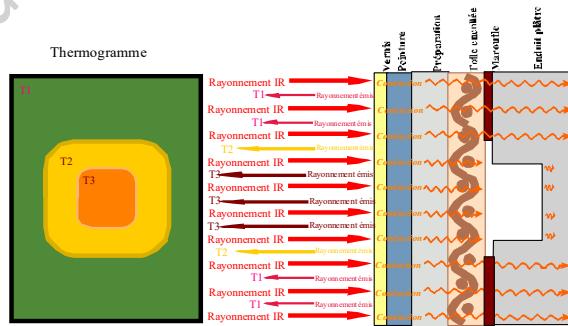
Fig. 16 : Thermogramme d'une surface avec défauts

Thermogrammes d'un matériau contenant des défauts. Dans notre peinture, l'encaustique et la toile, au niveau de la maroufle, se sont décollés ponctuellement formant une poche d'air. L'air est un isolant thermique et sa conductivité est très faible 0,026 W/m.K. Un isolant est un matériau capable de freiner ou stopper un flux thermique progressant dans les matériaux. Au niveau de la poche d'air, le flux thermique est entravé et la chaleur s'accumule dans cette zone provoquant un rayonnement plus intense. Au regard de la poche d'air, la température est plus élevée. Le capteur en mesurant les températures en chaque point de la surface va trouver une différence entre les zones situées au niveau de la poche et les autres zones. L'image restituée par la caméra thermographique fait apparaître à la poche d'air. Si le défaut a plusieurs niveaux de profondeur, le film d'air le plus épais provoque localement l'échauffement le plus important et se traduit par une zone d'une couleur différente, fig.16.

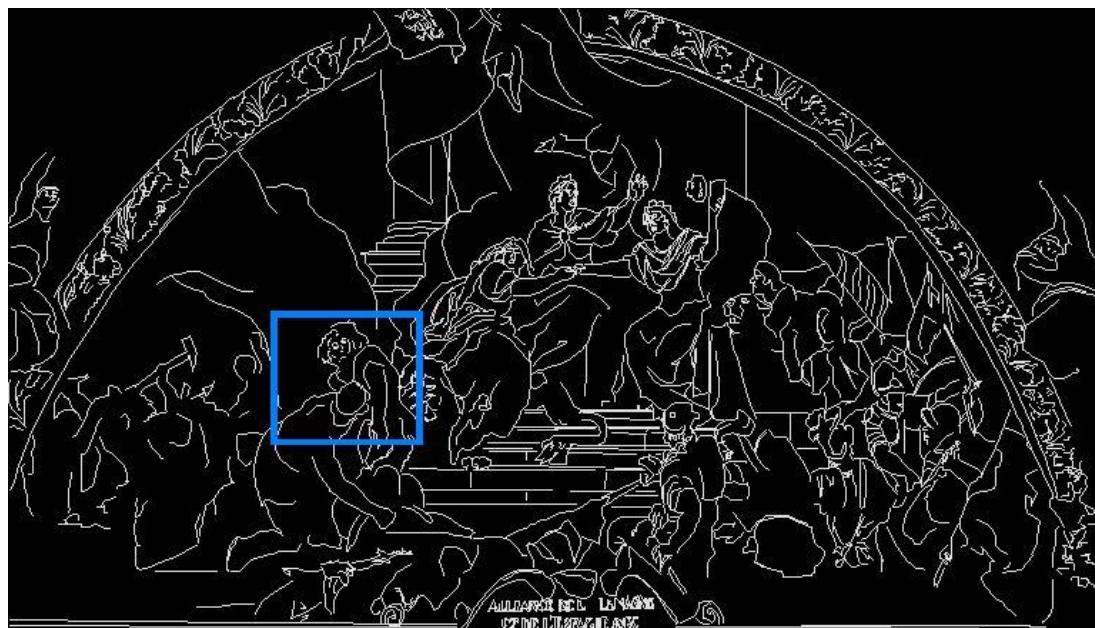
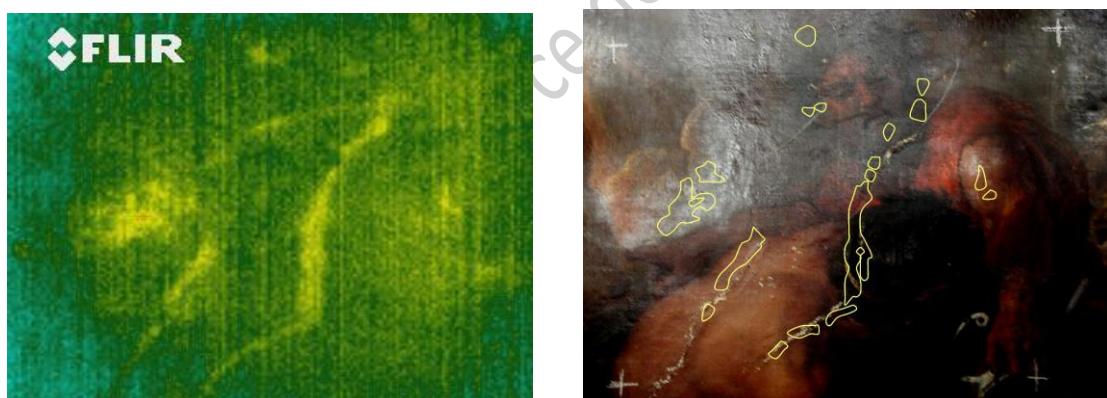
Fig.17 : Thermogramme d'une fissure fermée du tympan nord.

Tympan nord « L'alliance de l'Allemagne et de l'Espagne avec la Hollande » 1672. Dim : 4/9,6 m surface 30 m<sup>2</sup>, fig.17.

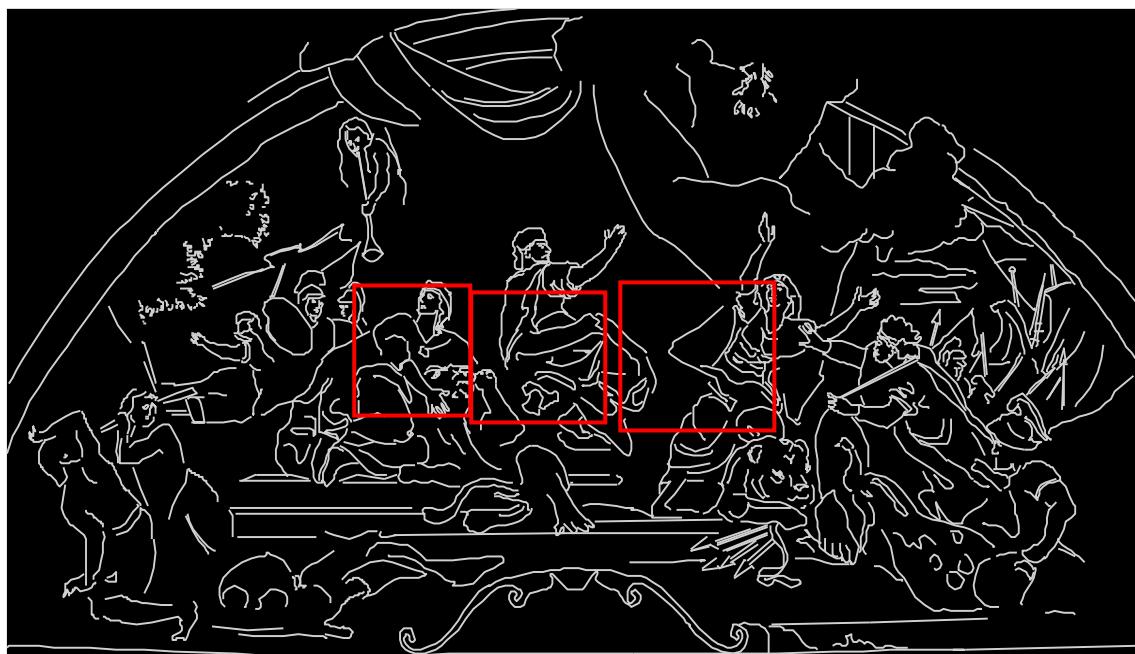
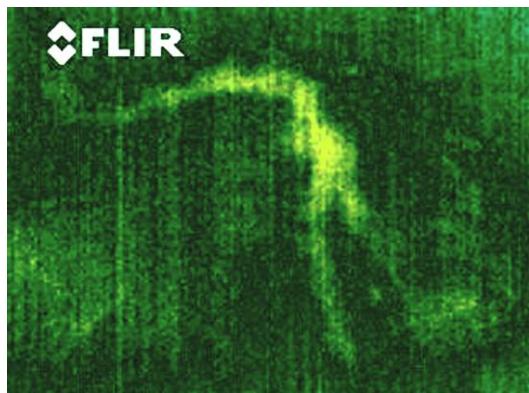
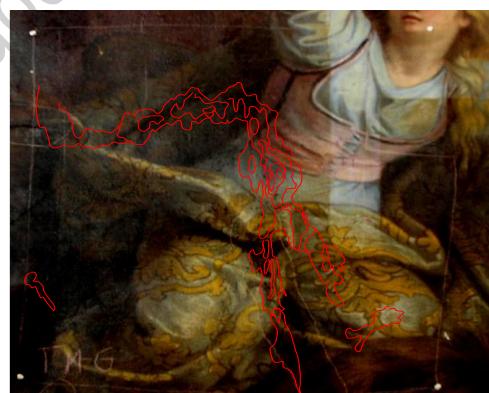
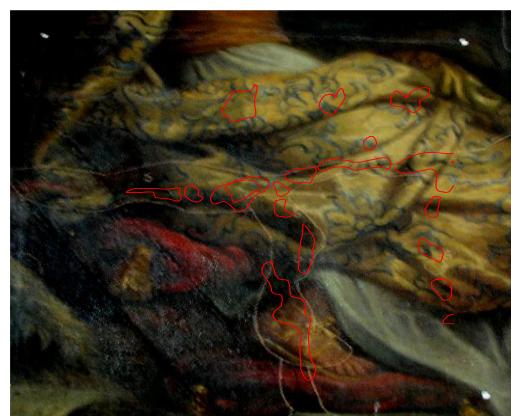
Fig.18 : Thermogrammes de trois fissures fermées du tympan sud.

Tympan sud « La Hollande accepte la paix et se détache de l'Allemagne et de l'Espagne.  
Dim : 4/ 9,6 m surface 30 m<sup>2</sup>, fig.18.

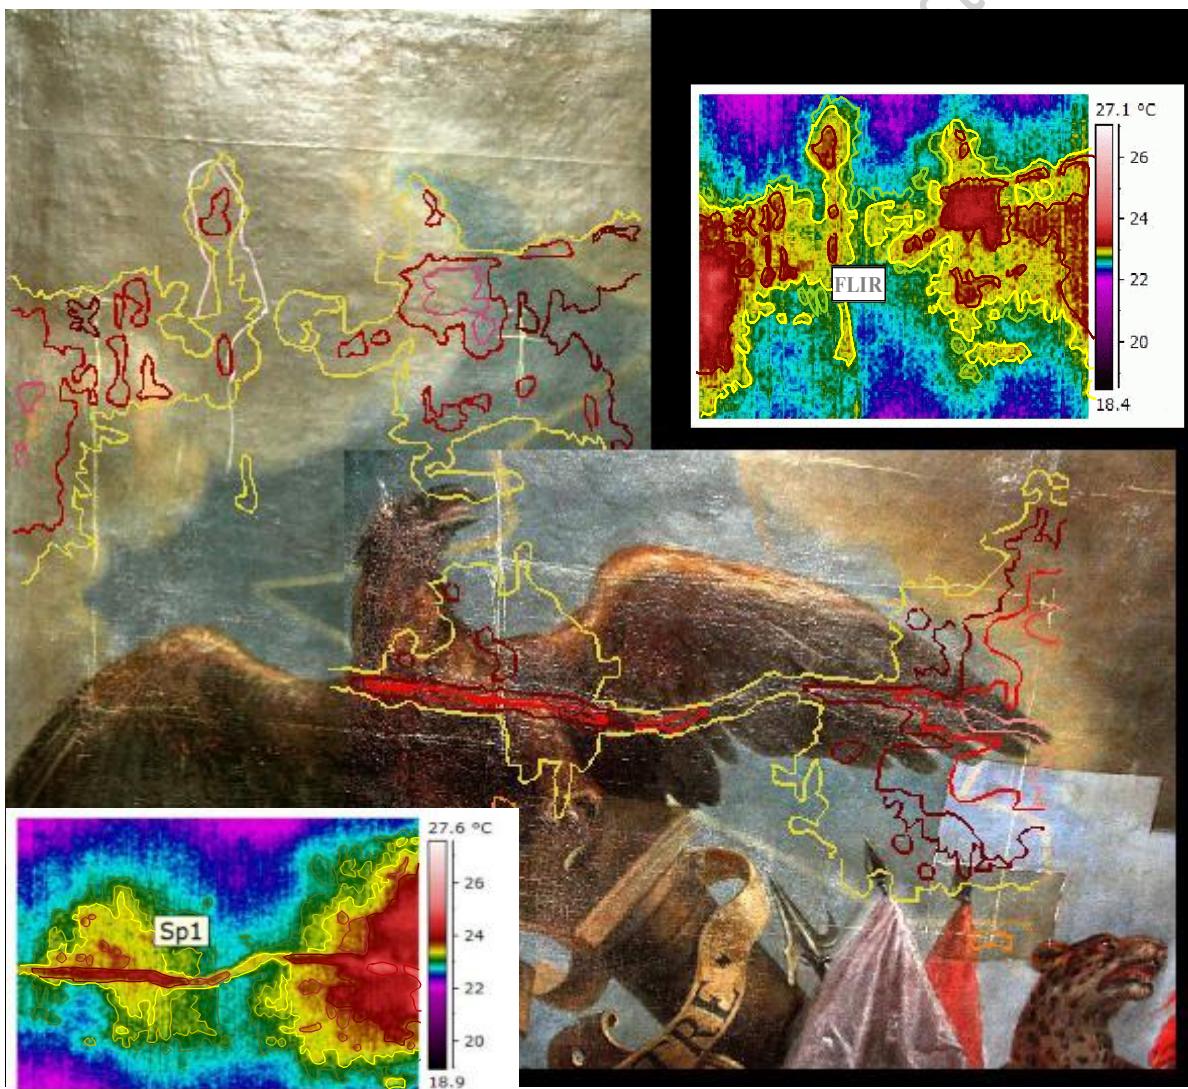
Fig.19 Thermogrammes d'un réseau de fissures fermées

« Mesures des Espagnols rompus par la prise de Gand »1678, fig.19.

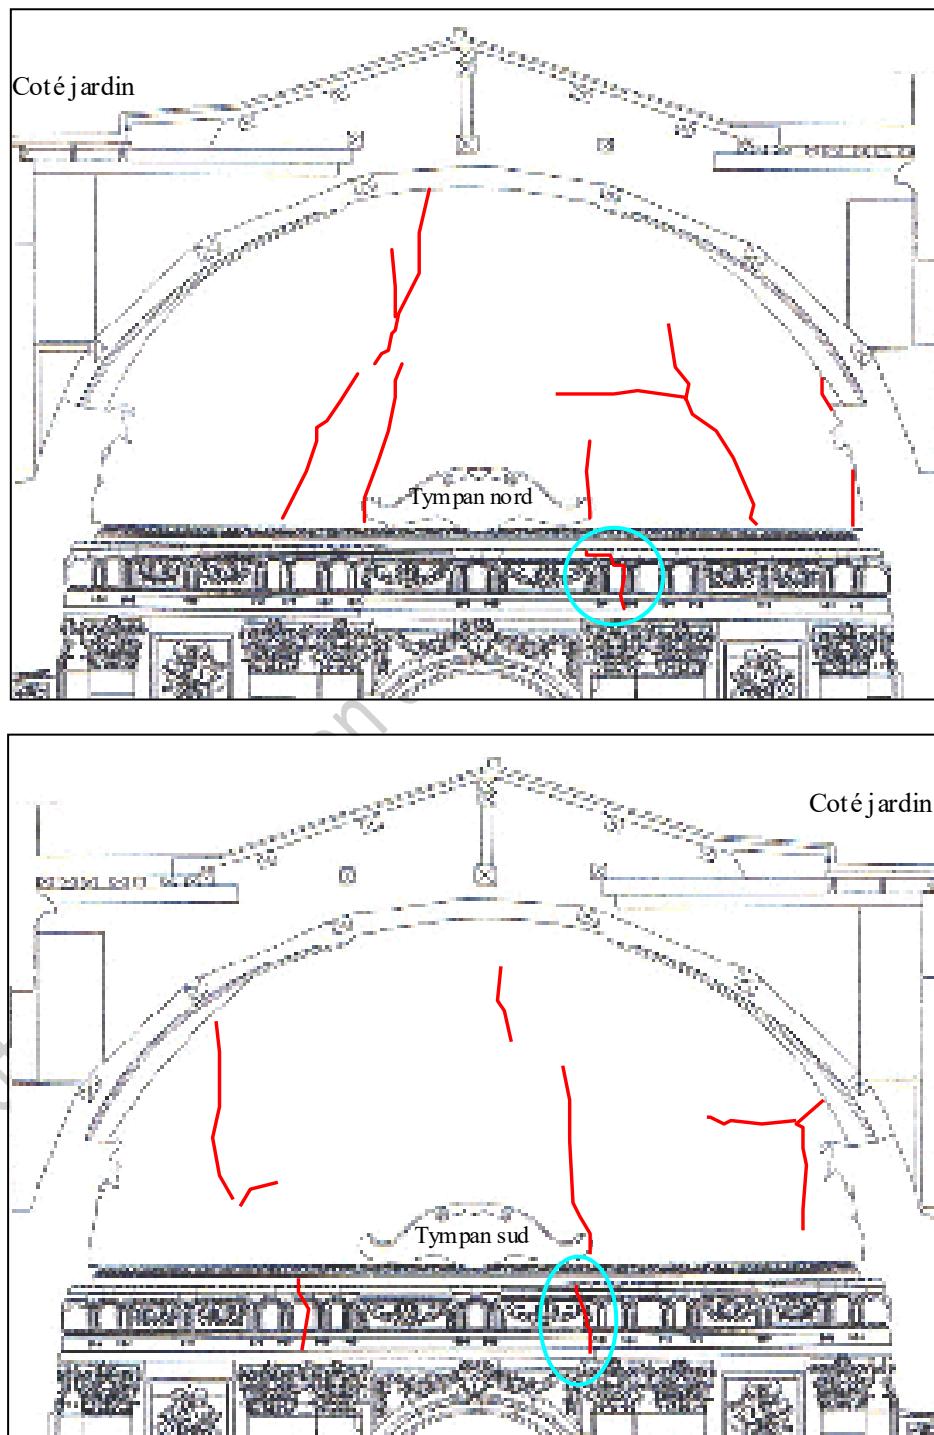
Fig.20 : Localisation des fissures

La présence de fissures est le témoignage d'une certaine instabilité du bâtiment actuelle ou passée. Pour établir l'état de stabilité nous avons instrumenté les fissures actives les plus représentatives. Le choix s'est porté sur deux fissures situées respectivement sur l'entablement des tympans nord (fissure 1) et sud (fissure 2), fig.20.

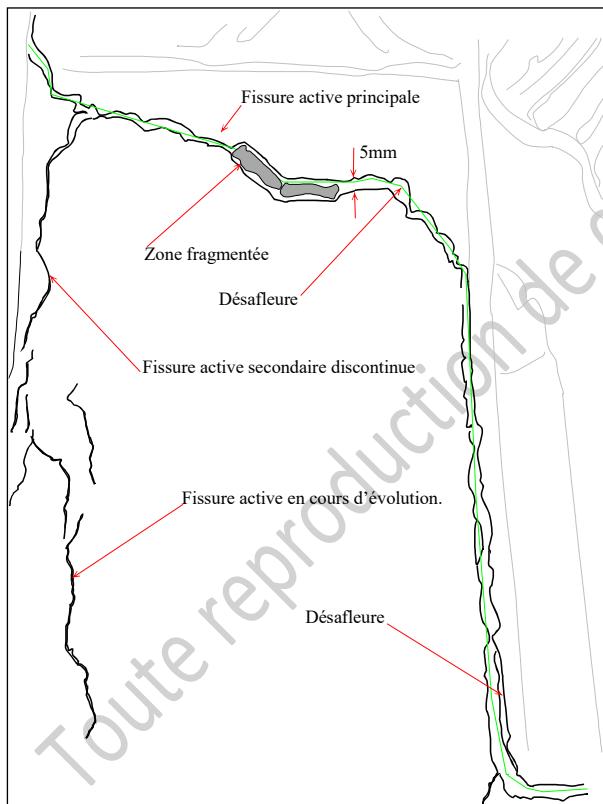
Fig.21 : Fissure 1 : tympan nord.

*La fissure 1* est large, traversante. Elle part du haut du tympan nord au niveau de la peinture et elle descend jusqu'au niveau des chapiteaux en plomb doré. Cette fissure n'est pas rectiligne, elle suit un tracé successivement vertical et horizontal. La largeur de cette fissure est irrégulière, mais au point de mesure elle est d'environ 5 mm, fig.21. On remarquera qu'une partie de la fissure s'est fragmentée. Les parois de la fissure sont parfois en désaffleure. Elle longe le relief d'un élément décoratif comme pour le contourner.

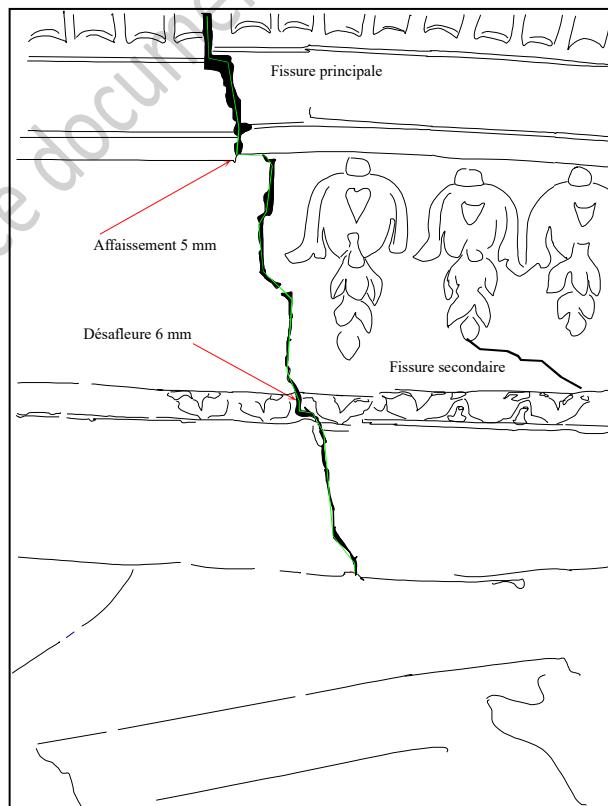
Fig.22 : Fissure 2 : tympan sud.

*La fissure 2*, traverse toute la hauteur du tympan sud pour finir au niveau d'un chapiteau en plomb doré. Elle est irrégulière, sinueuse, de largeur variant constamment. La fissure se dirige vers le bas, mais elle est déviée à chaque différence de niveau. Cette fissure présente la particularité d'avoir des parois en désaffleure et de s'affaisser, fig 22. Au point de mesure l'écartement horizontal est de 2mm, vertical de 5mm et le désaffleure de 7 mm.

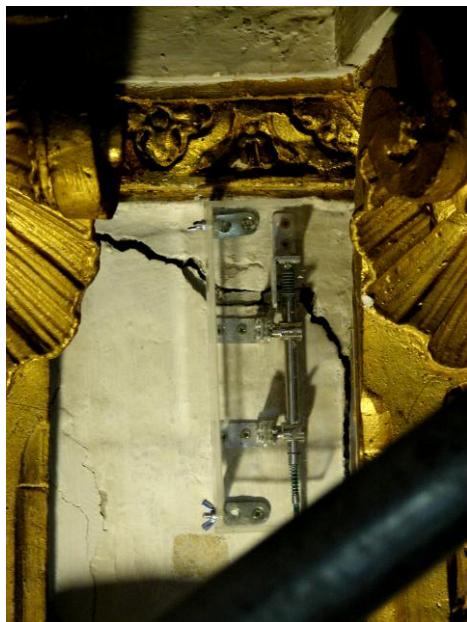
Fig.23 : Capteur instrumentant la fissure

Le capteur de déplacement a été monté sur la fissure 1. Il est fixé au mur par un système solidaire qui permet après le positionnement de le bloquer, fig.23. La pointe du palpeur s'appuie sur une butée qui est vissée dans le mur de l'autre côté de la fissure.

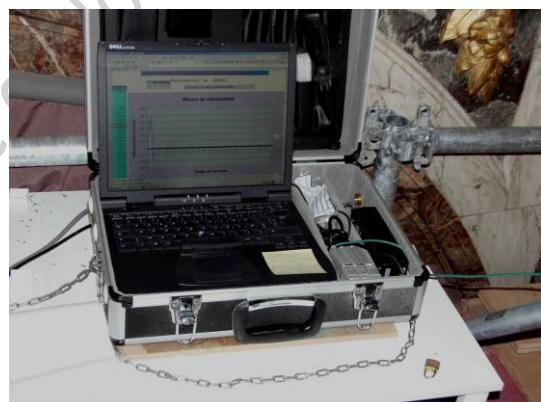
Fig. 24 : Dispositif informatique d'enregistrement des données

Le palpeur ne peut qu'enregistrer les mouvements de la paroi dans son plan et dans une seule direction. Les seules informations que l'on aura se limiteront à l'écartement ou le resserrement de la fissure perpendiculairement au capteur. L'ordinateur installé près de la fissure enregistre toutes les heures un pas de mesure, fig.24.

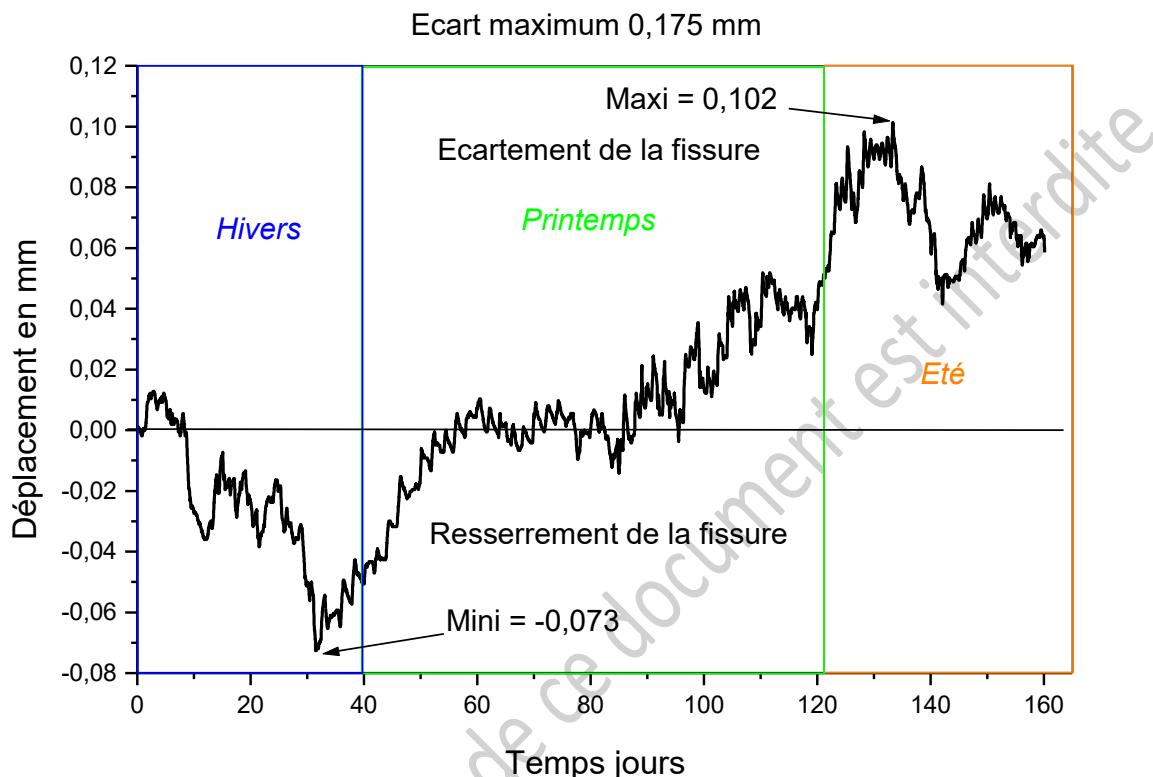
Fig.25 : Enregistrement des déplacements de la fissure

valeurs positives à un resserrement de la fissure. Un enregistrement est fait toutes les heures, fig. 25. Le dispositif de mesure a été mis en service du 10 février jusqu'au 25 juillet 2005. La durée des mesures s'étend sur 166 jours répartis sur 40 jours d'hivers, 82 jours de printemps et 34 jours d'été.

La fissure se resserre pendant les 30 premiers jours de mesures de la période hivernale d'environ soit 1,46%  $[(0,073/5)*100]$  par rapport à la largeur de la fissure. Ce resserrement est très faible et ne peut pas entraîner de compression des lèvres de la fissure. Ensuite les lèvres de la fissure s'écartent pour revenir le 54<sup>ème</sup> jour (début de la période printanière) au zéro du départ. Pendant 33 jours les valeurs oscillent autour du zéro avec une amplitude ne dépassant pas 0,44%. Après ce palier l'écartement de la fissure continue de s'écartez pour atteindre un maximum de 2,04% de la largeur de la fissure le 133<sup>ème</sup> jour. Ensuite pendant la période estivale nous avons un resserrement de la fissure suivi d'un écartement de moindre amplitude.

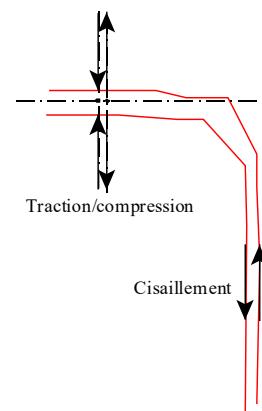
Fig.26 : Schéma du déplacement de la fissure

Les mouvements enregistrés sont verticaux, ils se transmettent tout le long de la fissure, fig.26. Ce que nous considérons comme des mouvements de traction sur les parties horizontales se transforment en cisaillement dans les parties verticales de la fissure

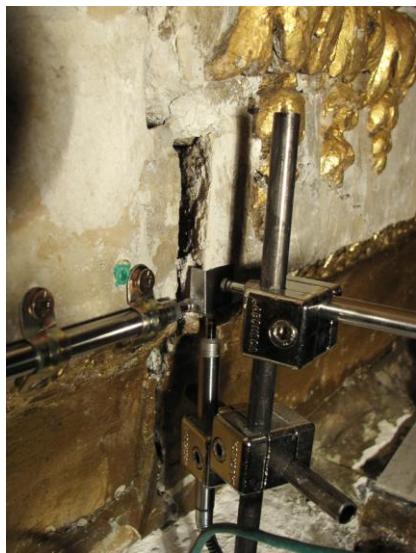
Fig.27 : Montage des capteurs

La fissure de ce tympan est plus complexe. Elle est en désaffleure ce qui témoigne d'un mouvement hors du plan. Elle est équipée de 3 capteurs de déplacement qui s'appuient sur une même butée métallique présentant trois facettes de référence. Les palpeurs sont positionnés selon trois axes orthogonaux X, Y, Z. Le capteur 1 est maintenu sur le mur par des pattes de fixation. Les capteurs 2 et 3 sont montés sur un support métallique parallèle et distant d'environ 2 cm de la fissure. Le support est constitué d'un tube creux en acier inoxydable d'un Ø de 6 mm, scellé à la base de la fissure. Les capteurs sont maintenus par deux noix de serrage, fig.27.

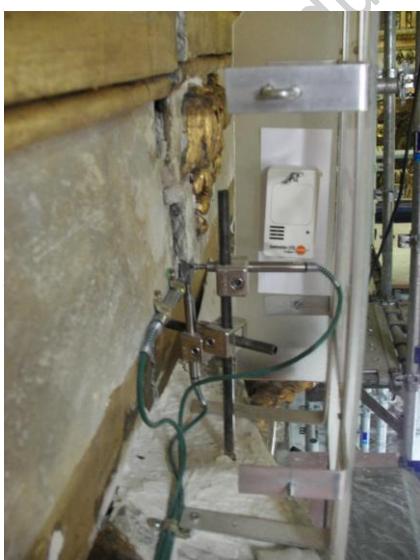
Fig.28 ; Capteurs de déplacement et d'humidité.

Ce dispositif a été mis en service le 31 mai jusqu'au 13 décembre 2006, soit 137 jours et a permis de suivre les mouvements de la paroi au point de mesure dans les trois dimensions. Un capteur d'humidité et de température est placé à proximité de la fissure, fig.28. L'ensemble des palpeurs est relié à un ordinateur situé en contre bas, fig.29.

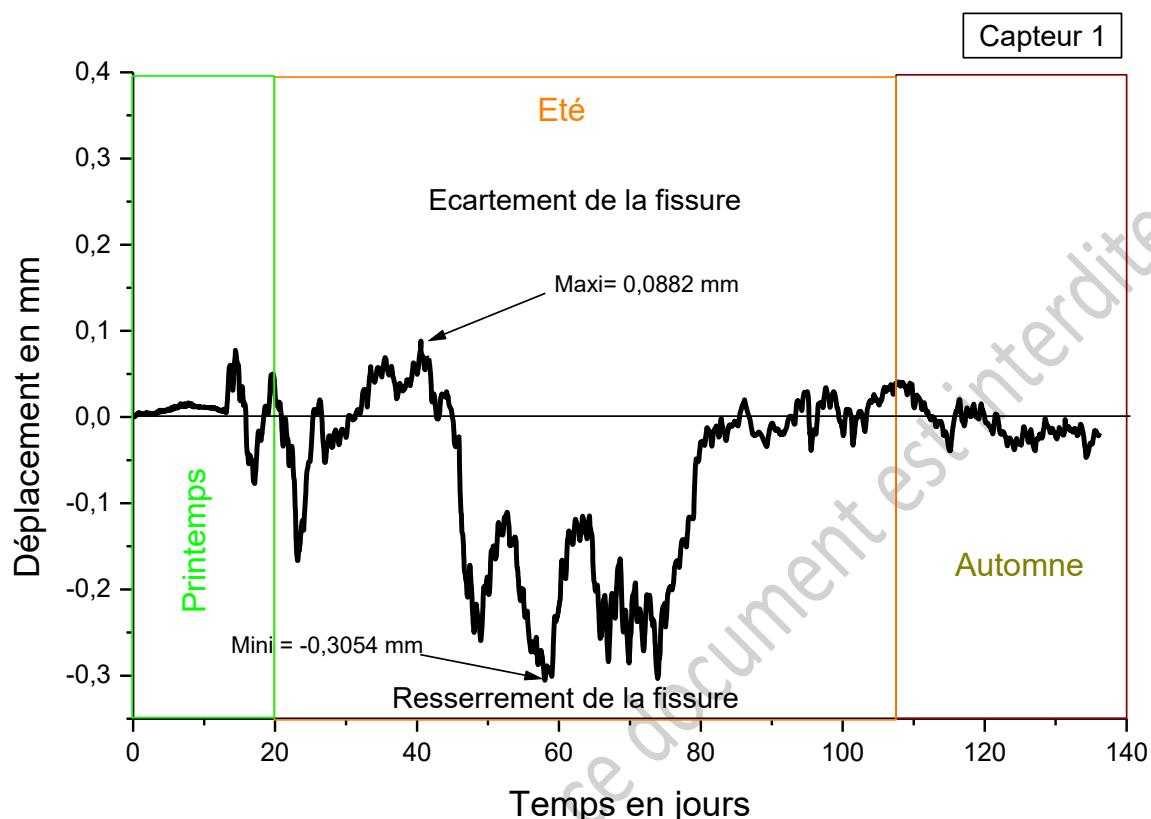
Fig.30 : Enregistrement des déplacements de la fissure capteur 1

Capteur 1 : mesure des mouvements horizontaux X, fig.30.

Les déplacements horizontaux de la fissure sont caractérisés par un certain nombre de mouvements brusques de resserrement ou d'écartement de la fissure.

Un premier mouvement de resserrement se situe entre les 20 et 23<sup>ième</sup> jours. Son amplitude est de 10,83% par rapport à la largeur de la fissure. Ce mouvement est suivi d'un écartement de la fissure progressif qui atteint la valeur maximale de 0,0882 mm au 41<sup>ième</sup> jour.

Un deuxième mouvement de resserrement de la fissure se manifeste entre les 41 et 49<sup>ième</sup> jours avec une amplitude de 17,38%.

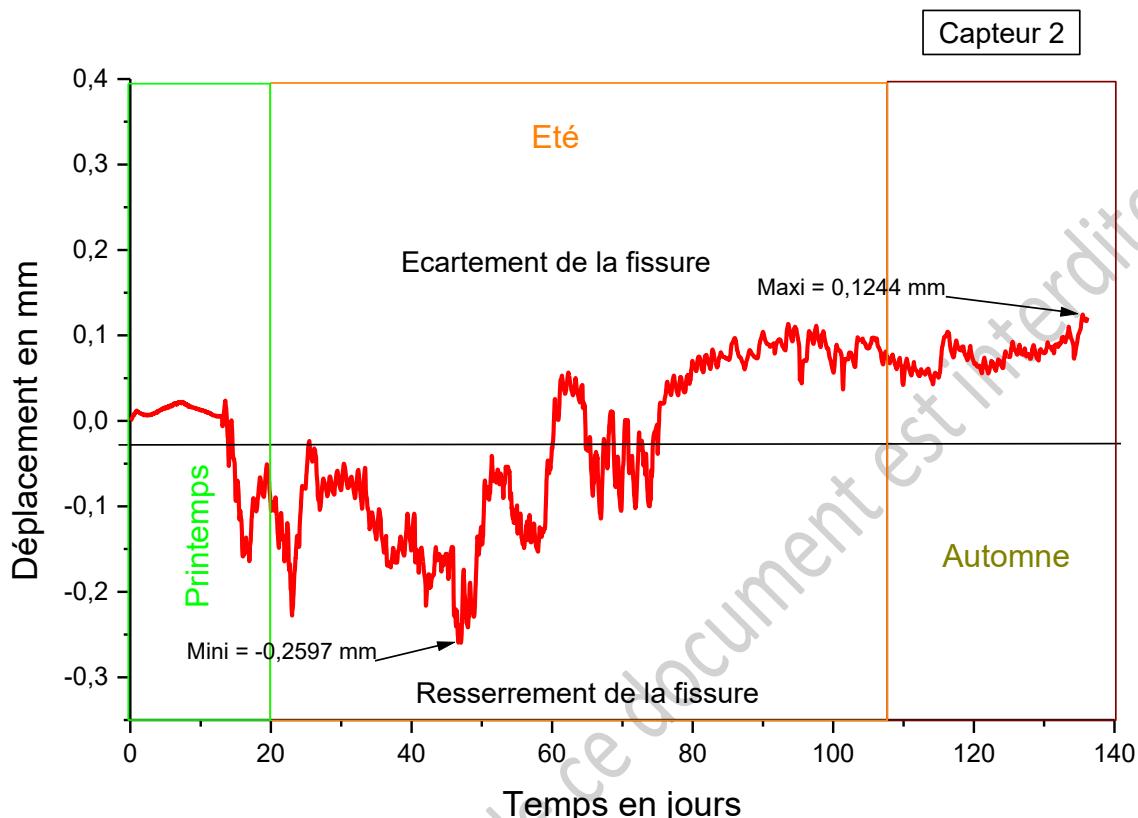
Fig.32 : Enregistrement des déplacements de la fissure capteur 2

Capteur 2 : mesure des mouvements verticaux Y, fig.32

Les déplacements verticaux de la fissure sont caractérisés par un certain nombre de mouvements brusques de resserrement ou d'écartement de la fissure.

Entre les 13 et 25<sup>ième</sup> jours la fissure se trouve ébranlée par une série de mouvements de resserrement et d'écartement variant de 2,25% à 4,08% par rapport à sa largeur. Ces mouvements se produisent au passage du printemps et de l'été.

La fissure se resserre progressivement pour atteindre un minimum de 0,2597 mm au 47<sup>ième</sup> jour. Ensuite elle s'écarte de nouveau par sauts d'environ 4% entre les 47 et 51<sup>ième</sup> jours et entre 57 et 61<sup>ième</sup> jours.

Après un certain nombre d'oscillations autour du zéro, les déplacements se stabilisent autour de 0,1mm, pour atteindre un maximum à 0,1244 mm.

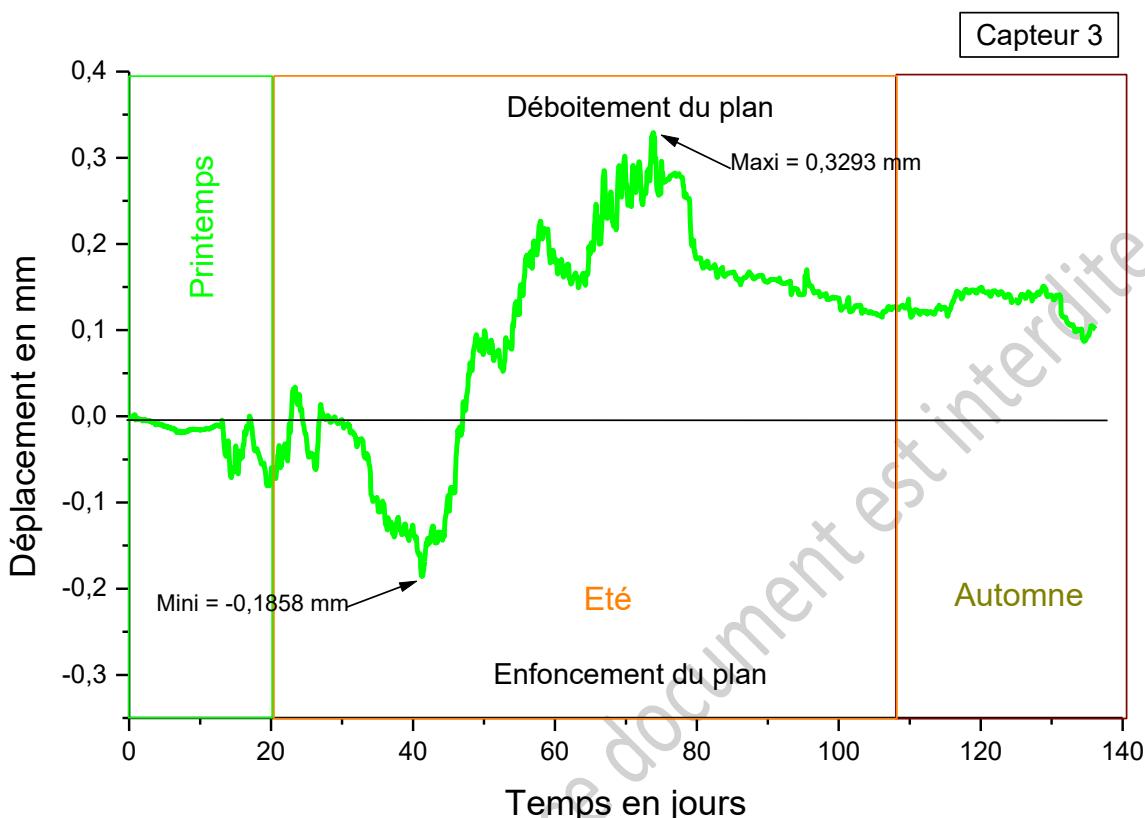
Fig.34 : Enregistrement des déplacements de la fissure capteur 2

### Capteur 3 : mesure des mouvements hors du plan Z

Les déplacements hors du plan de la fissure sont caractérisés par un certain nombre de soubresauts plus ou moins importants.

Après un léger enfouissement du plan suivi d'un palier nous conduit à la fin des 137 jours de mesures.

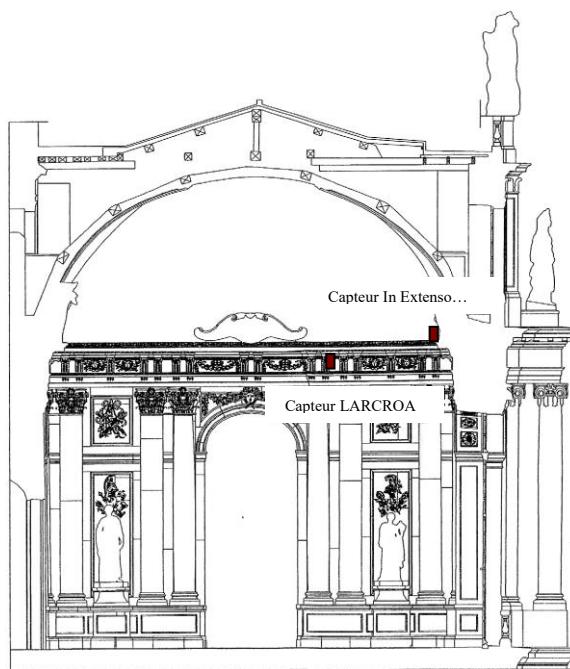
Fig.36 : Position des capteurs In extenso et LARCROA

La position des capteurs l'un au niveau de la fissure du tympan sud, l'autre au niveau de la corniche se situe à la même hauteur, dans des zones différentes, fig.36.

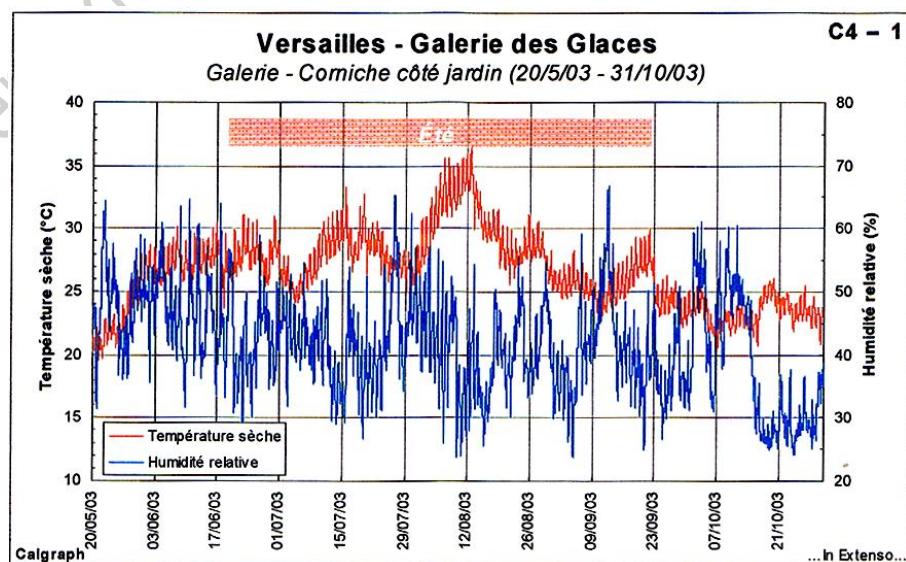
Fig. 37 : Courbes humidité et température.

Climat 2003 –In Extenso.....fig.37.

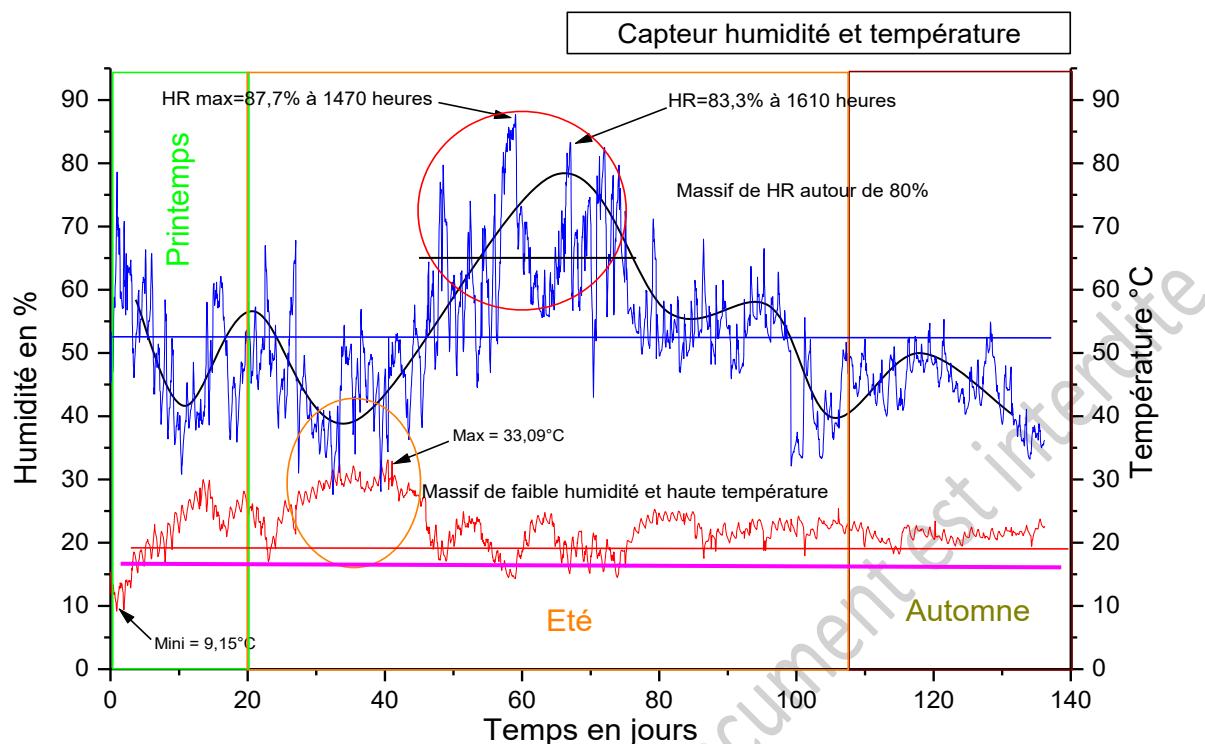
Fig.37 : Courbes humidité et température

Le Micro climat autour de la fissure 2006- LARCROA, fig.37.

- Les écarts quotidiens d'humidité ont de fortes amplitudes pendant les 80 premiers jours et s'atténuent les derniers mois. Les amplitudes peuvent varier de  $\pm 15\%$  autour d'une valeur moyenne qui se situe vers 35% au minimum et 75% au maximum.

- Les enregistrements hydriques passent par des massifs de faible humidité autour de 35% entre les 30 et 40<sup>ième</sup> jours et de fortes humidités autour de 80% entre les 55 et 80<sup>ième</sup> jours.

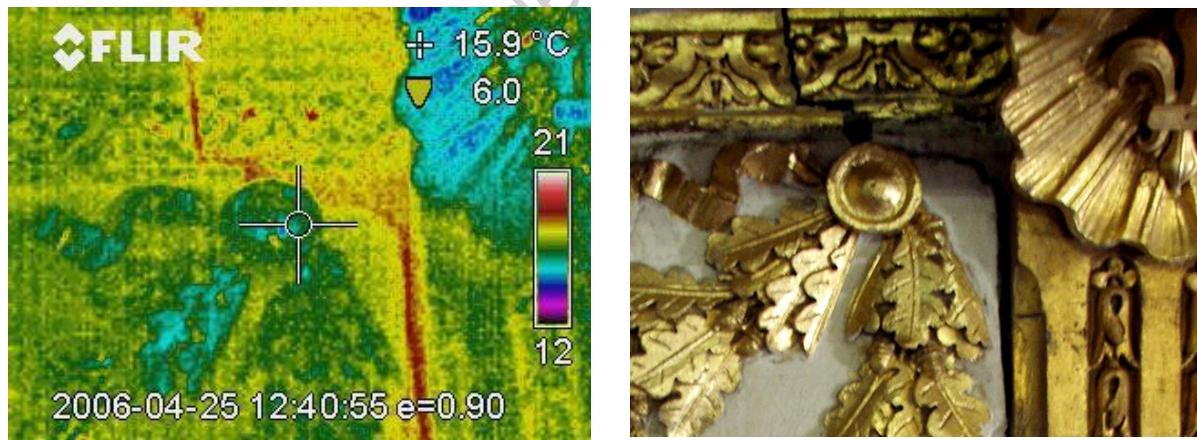
Fig.38 : Thermogramme de la fissure avec ses points chauds en rouge

Une thermographie de la fissure faite le 25 avril 2006 nous permet de voir qu'un flux thermique la traverse, fig.38. Il est caractérisé par une variation de température. Ce décor est appliqué sur un conduit de cheminée qui pourrait être responsable de l'élévation de la température au niveau de l'intérieur de la fissure.

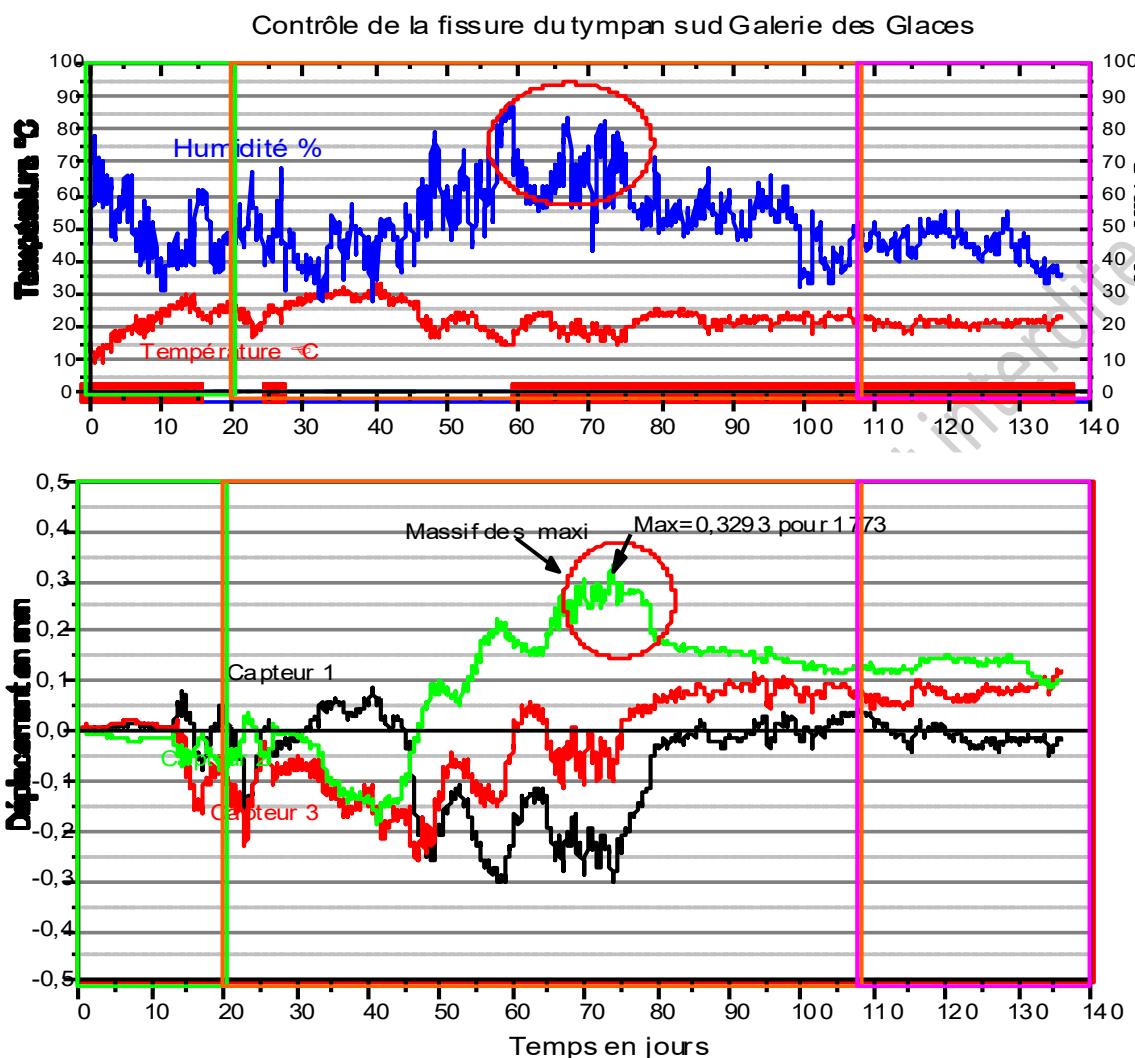
Fig.39 : Perturbations climatiques et incidence sur les écartements de la fissure

Les mouvements de la fissure du tympan sud enregistrés par les 3 capteurs de déplacements sont les plus importants entre les 60 et 80<sup>ième</sup> jours en plein cœur de l'été. Cette période coïncide avec l'intervalle où les écarts d'humidité sont les plus grands et où la moyenne de 65% HR est la plus élevée, fig. 39. La correspondance de cette singularité climatique avec le comportement de la fissure pourrait nous inciter à penser qu'il existe une réelle relation entre le climat et l'équilibre structurel de la voûte. La présence d'une grande quantité de bois –Fermes- cerces, lattis....peut justifier la sensibilité de la voûte aux variations de l'humidité et de la chaleur. A priori la réactivité de la structure se manifeste au-dessus d'une humidité moyenne de 65% et une température moyenne de 19,5°C. La fissure du tympan nord présente également les mouvements les plus importants en été 2005 bien que nous n'ayons pas d'information sur les valeurs d'humidité et de température.
