# *Localisation des fissures par thermographie active. Étude statique des fissures.*

## *Galerie des Glaces Château de Versailles*

Alain Roche pour LARCROA  
Mars 2007

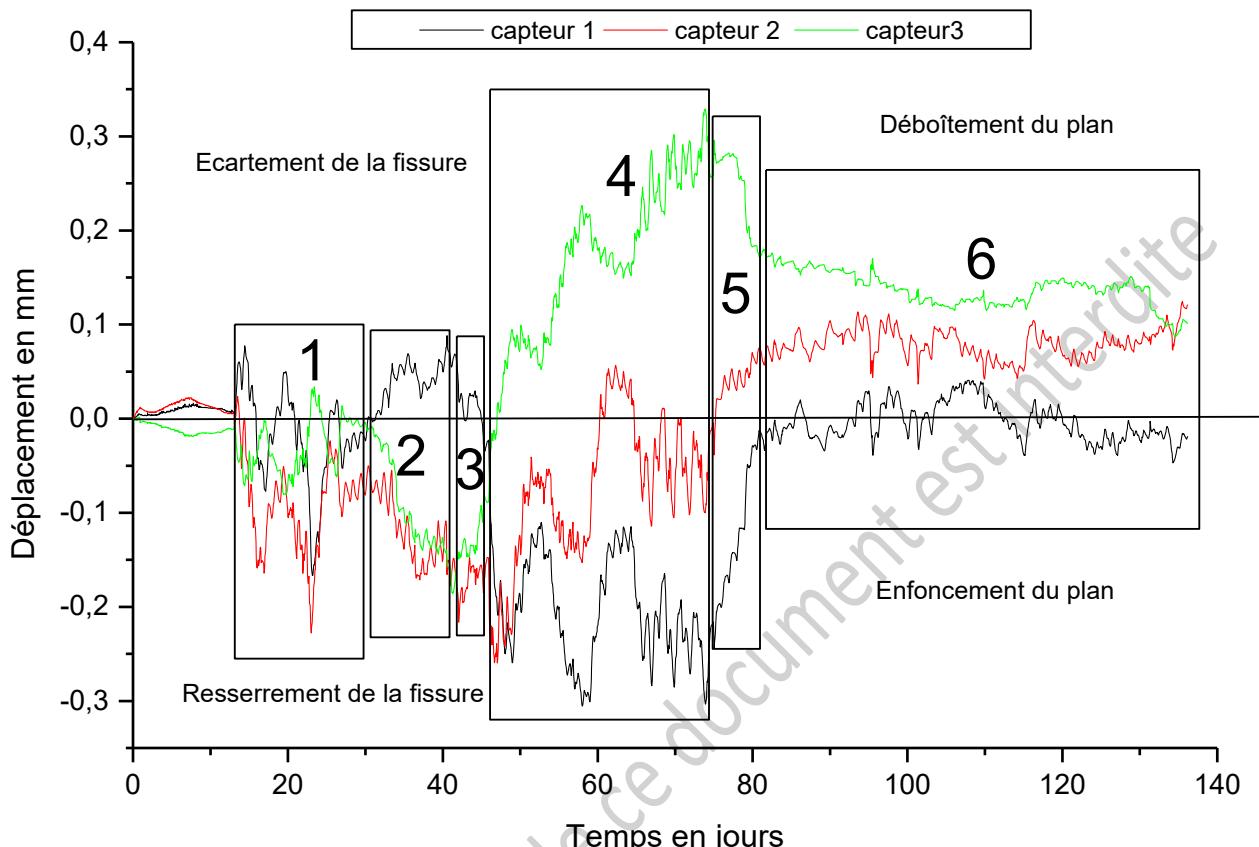
Fig.39 : Décomposition des mouvements de la fissure.

Les mouvements de la fissure se divisent en 5 étapes, fig.39 regroupées dans le tableau 2

Étape 1	Mouvements cycliques d'amplitude moyenne sans tendance particulière
Étape 2	<ul style="list-style-type: none"> <li>- Écartement de la fissure selon la verticale. Capt. 1</li> <li>- Resserrement de la fissure l'horizontale. Capt 2</li> <li>- Enfoncement des plans. Capt 3.</li> </ul>
Étape 3	<ul style="list-style-type: none"> <li>- Resserrement de la fissure selon la verticale. Capt. 1</li> <li>- Écartement de la fissure selon l'horizontale. Capt.2</li> <li>- Déboîtement des plans. Capt. 3</li> </ul>
Étape 4	<ul style="list-style-type: none"> <li>- Resserrement et écartement de la fissure selon la verticale et l'horizontale. Capt.1,2.</li> <li>- Déboîtement du plan avec ressauts</li> <li>- Les mouvements de resserrement impriment un déboîtement dans le plan.</li> </ul>
Étape 5	<ul style="list-style-type: none"> <li>- Écartement de la fissure selon l'horizontale et la verticale. Capt.1, 2</li> <li>- Enfoncement des plans. Capt.3.</li> <li>- Les mouvements d'écartement impriment un enfoncement dans le plan.</li> </ul>

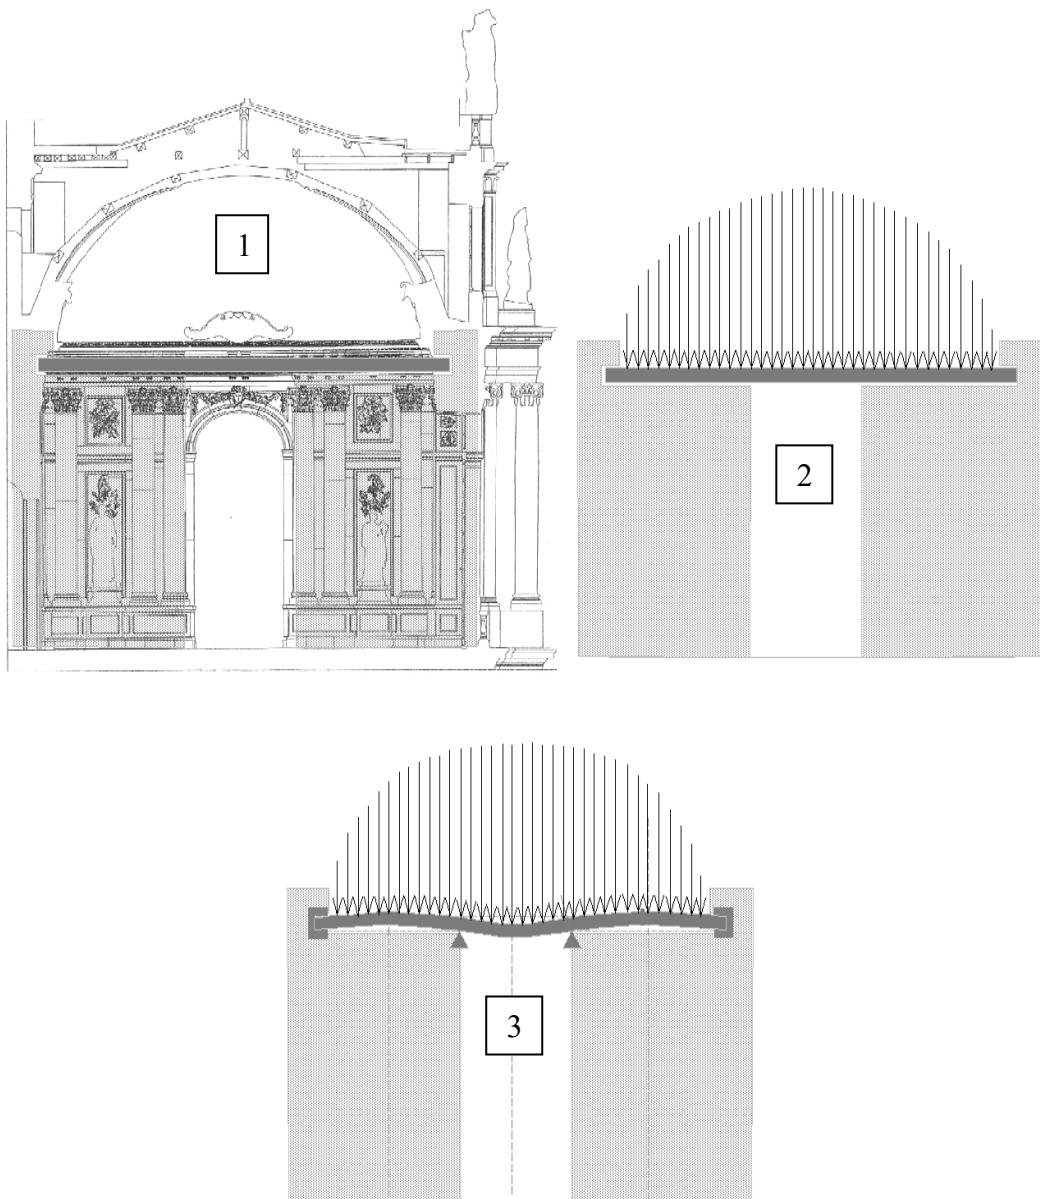
Fig. 40 : Représentation de la déformée de la poutre portante.

Les entablements sont adossés aux poutres qui s'appuient sur les cloisons de maçonnerie qui séparent la Galerie des Salons. Les tympans qui ferment la voûte sont eux-mêmes des murs de maçonnerie qui reposent sur ces poutres (1).

Déformée de la poutre due à la masse de la maçonnerie

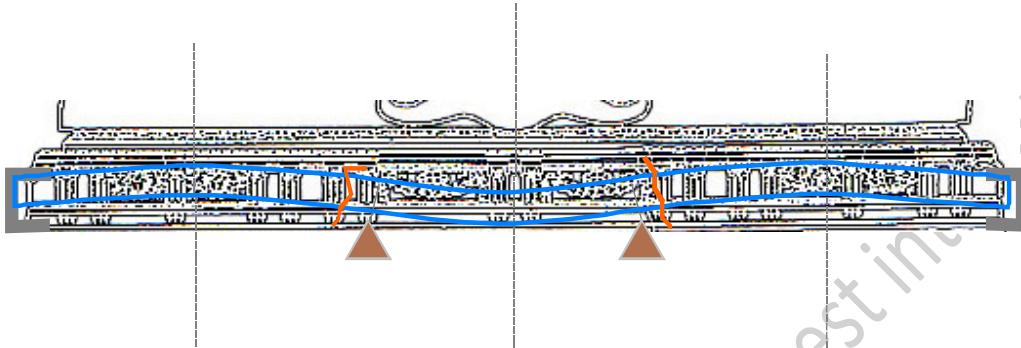
Fig.41 : Déformée de la poutre et emplacement des zones de fissuration.

Le décor de l'entablement en stuc et en plâtre, plaqué sur la poutre, n'ayant pas la même flexibilité que le bois, se rompt et sous l'effet des déformations. Il existe deux fissures qui se situent très exactement aux deux points d'appui de la poutre.

Les écartements des fissures à la fin de chaque campagne de mesures sont de l'ordre du 10ièm<sup>e</sup> de mm. Les mouvements de flexion provoqués par l'hygrométrie ne semblent pas complètement réversibles. Ce qui se traduit par un mouvement d'affaissement de la poutre de faible amplitude, mais persistant et évolutif.

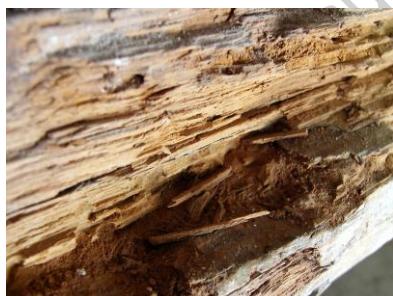
Fig.42 : Bois vermoulu de certaines poutres de la voûte.

La campagne de mesures menée sur les tympans de la voûte de la Galerie des Glaces nous a permis de mettre en évidence la sensibilité de cette voûte aux variations thermiques et hydriques et d'en évaluer l'amplitude. Ces sollicitations constantes et permanentes participent aux problèmes évolutifs tels que l'affaissement des poutres, très évident dans les salons d'Apollon, de Mercure et de Mars du château de Versailles. À l'occasion de travaux menés dans les combles de la Galerie - consolidation et renfort du lattis- nous avons pu remarquer que certaines parties des poutres ont souffert de l'humidité et ont fait l'objet d'attaques xylophages et microbiologiques, fig.42.

Une inspection plus poussée de l'extrados pourrait être utile pour identifier les points faibles de la voûte - étanchéité de la toiture, surcharges ponctuelles provoquées par des remaniements du bâtiment, état sanitaire de la charpente. La thermographie pourrait être utilisée pour ce genre de contrôle.
