## RAPPORT DE RESTAURATION

**Nom de l'artiste:** Alfred LOMBARD

**Titre de l'oeuvre:** La terrasse de l'atelier du peintre à Marseille

**ref. MPR 7702 Dossier P 7313**

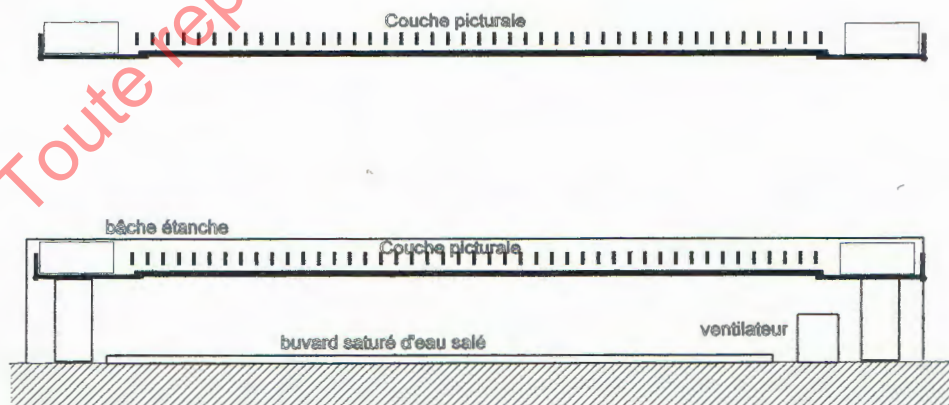
Figure 17: dispositif d'humidification

Les premiers cycles d'humidification ont permis de résorber les cloques et boursouflures qui persistaient. Par contre les retraits provoqués par le mouillage ne sont pas revenus.

Pour résorber les dernières déformations de la toile, le tableau doit être traité en chambre humide. Le principe consiste à utiliser sa réactivité à l'humidité relaxation/tension afin d'agir sur les déformations de la toile. Sans entrer dans le détail du mécanisme fort complexe, il faut savoir qu'après une relaxation à humidité élevée, une redistribution des contraintes s'établit au séchage en entraînant la résorption des déformations.

Le traitement est effectué dans une chambre humide selon le dispositif suivant:

Les cycles suivants d'humidification sont accompagnés pendant la relaxation d'une très légère extension du bâti. L'effet recherché est d'allonger la toile et de récupérer les retraits afin que les écailles en toit puissent retrouver leur place, fig.(18).

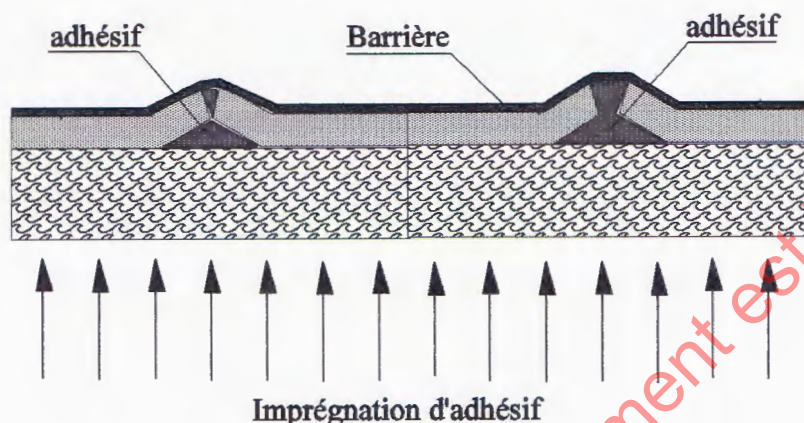
Figure 19: Barrière protection.

b- La formation d'un film d'adhésif sur la couche picturale est responsable des brillances. Elles sont beaucoup plus présentes avec les adhésifs en solution organique.

Pour les éviter il faut créer une barrière sur la matière picturale qui empêchera la diffusion de l'adhésif en surface lorsqu'il est imprégné par le revers, fig. (19)

La pose d'un Boloré épais 32 g/m<sup>2</sup> à la méthyle cellulose avant l'imprégnation de l'adhésif règle les phénomènes de brillance qu'elle soit due au lustrage ou à la diffusion de l'adhésif.
