MUSÉE NATIONAL D'ART MODERNE

ÉTUDE DE L'ÉTAT DE CONSERVATION DE LA TOILE DU RIDEAU PARADE DE PICASSO EN VUE D'UNE PRÉSENTATION

Rapport : 18/05/2012

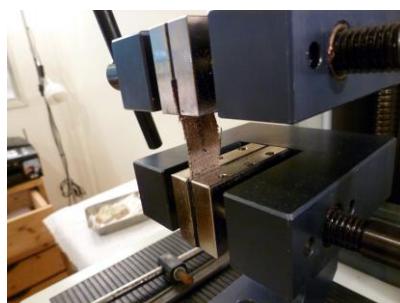
Dans l'échantillon prélevé, nous avons pu découper:

3 éprouvettes sens chaîne (coton) de 45/15 mm

3 éprouvettes sens trame (jute) de 45/15 mm
